# Diagnosticas ziņojums par

## 2015 VOLVO XC60 Summum

# Diagnosticas ziņojums par 2015 VOLVO XC60 Summum

## Diagnosticā konstatēto defektu kopsavilkums

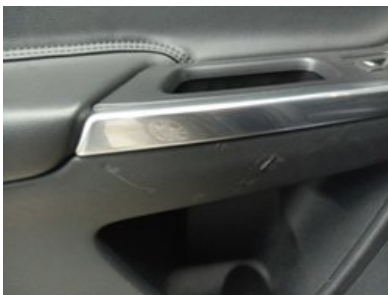
### ✓ 1. Durvis: Apdares detaļas - Stāvoklis

- ✓ 1. Krāsot Durvis
- ✓ 2. Krāsot Aizmugures Bamber

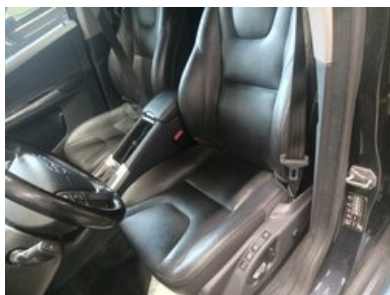
### ✓ 2. Sēdekļi: Visi Sēdekļi - Stāvoklis

- ✓ 1. Vadītāja Sēdekļa Remonts

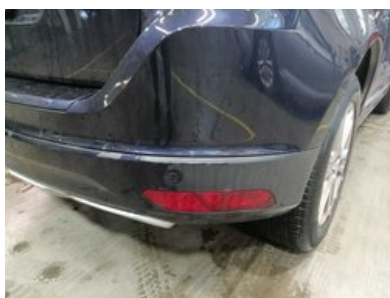
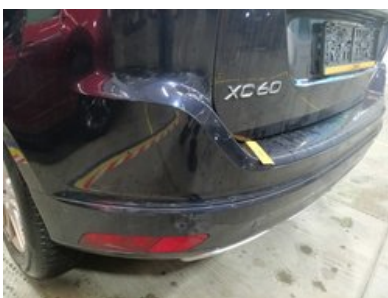
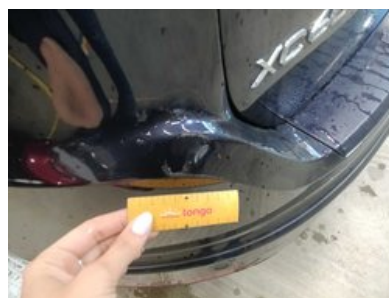
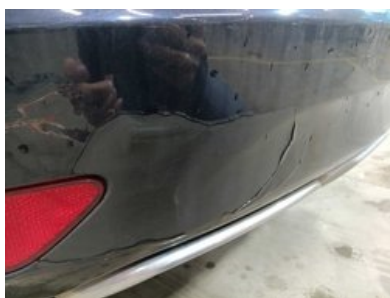
### ✓ 1. Aizmugure: Aizmugurējais bamperis - Stāvoklis un izlīdzinājums

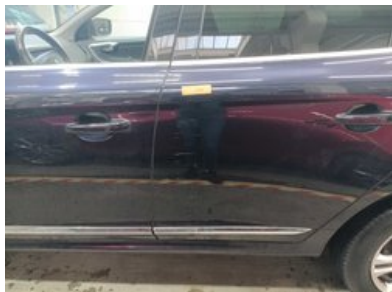
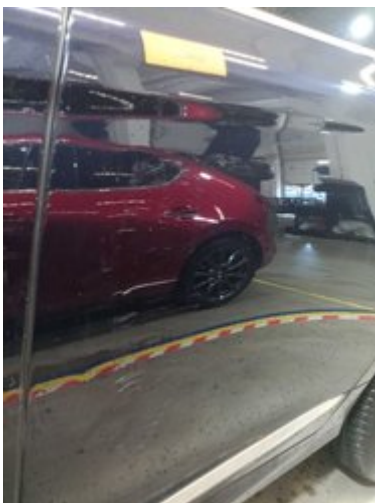
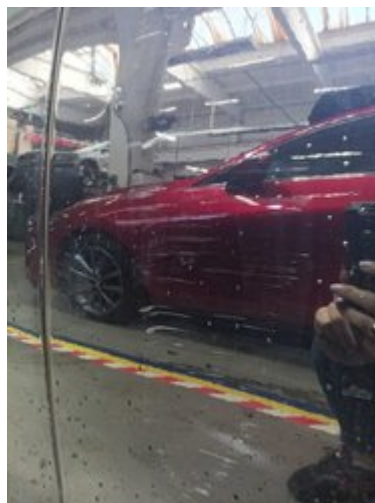
✓ **2. Sāns:** Kreisā un Labā Puse - Vizuālie Bojājumi un Skrāpējumi

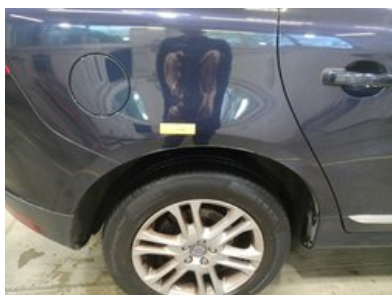
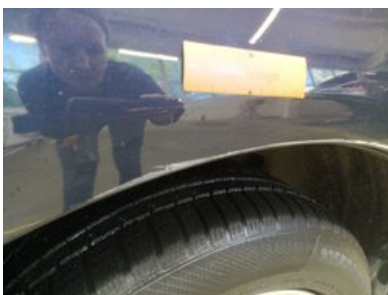
✓ **3. Sāns:** Kreisā un Labā Puse - Vizuālie Bojājumi un Skrāpējumi

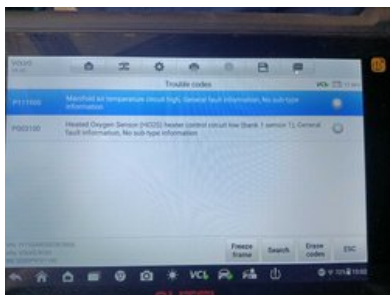
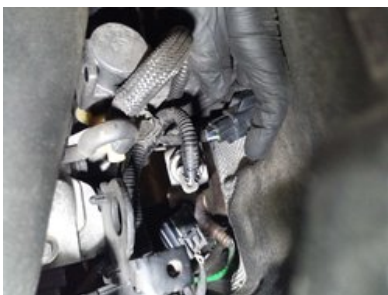
## ✓ 6. IZPLŪDES SISTĒMA: Lambda Sensors

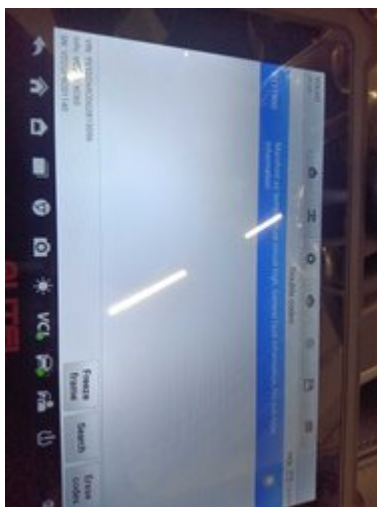
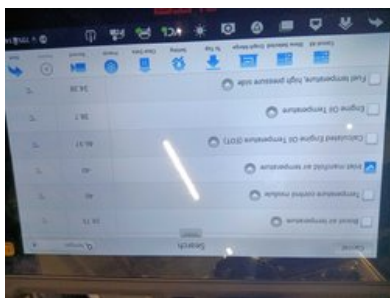
## ✓ 7. DZINĒJA VADĪBA - DEGVIELA: Kolektora Spiediena (MAP) Sensors

- ✓ 1. Uzlādēt Akumulatoru
- ✓ 2. Ieplūdes Kolektors
- ✓ 3. Aizmugurējā Stabilizatora Atsaite
- ✓ 4. Motoreļļa un Filtrs
- ✓ 5. Kolektora Spiediena (MAP) Sensors
- ✓ 6. Trauksmes Sirēna

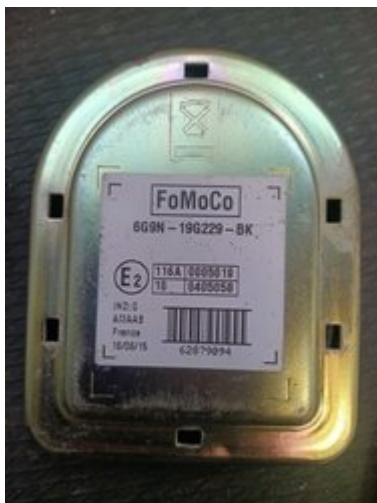
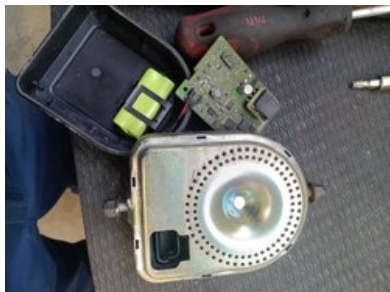
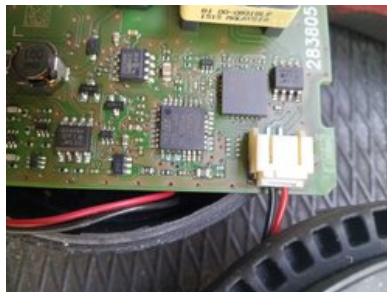
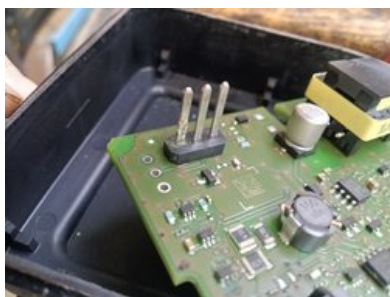
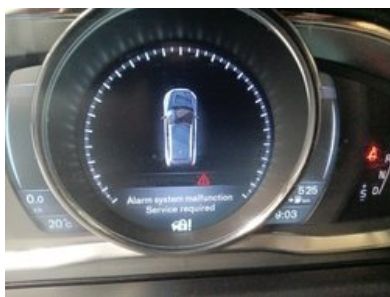
## ✓ 8. VISPĀRĒJĀ ELEKTRIKA: Trauksmes Sirēna
