# Diagnosticas ziņojums par

## 2022 PEUGEOT 2008 Active

# Sagatavošanas un remonta ziņojums par

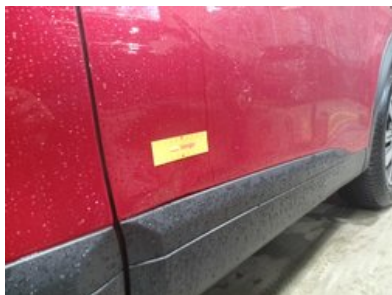
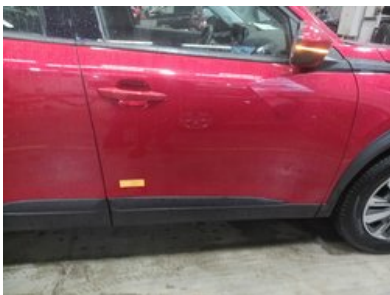
### ✓ 1. Sāns: Kreisā un Labā Puse - Vizuālie Bojājumi un Skrāpējumi

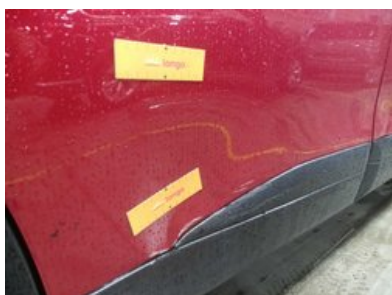
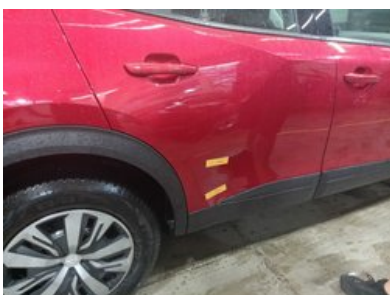
### ✓ 2. Sāns: Kreisā un Labā Puse - Vizuālie Bojājumi un Skrāpējumi

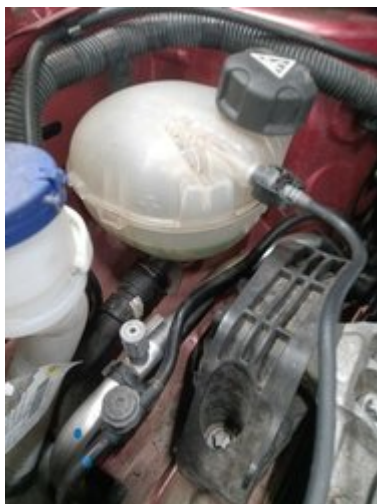
### ✓ 1. CITS: Dzesēšanas Šķidruma Papildināšana

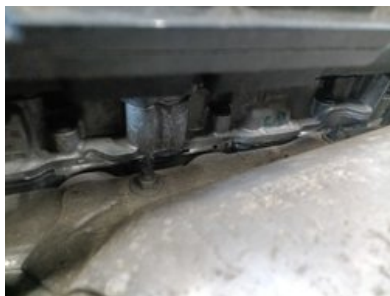
✓ **2. CITS:** Dzinēja Kloķvārpstas Remonts "Sandwich"

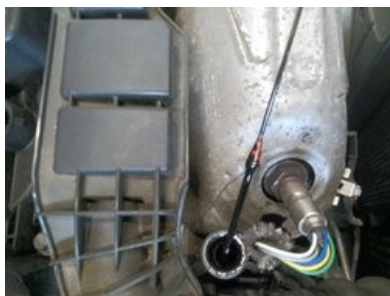
✓ **3. CITS:** Dzinēja Elļas un Filtra Maiņa

- ✓ 1. Dzinēja Eļļas un Filtra Maiņa
- ✓ 2. Uzlādēt Akumulatoru
- ✓ 3. Citi: EGR Kļūme

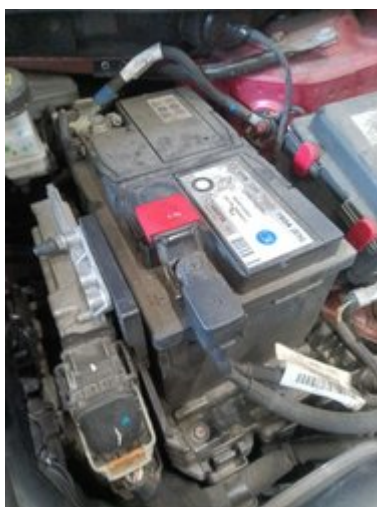
✓ **4. CITS:** Uzlādēt Akumulatoru

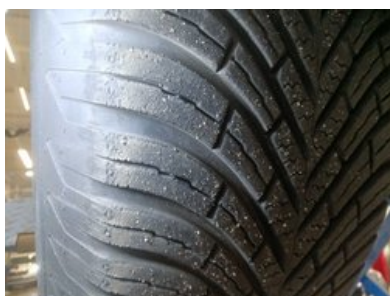
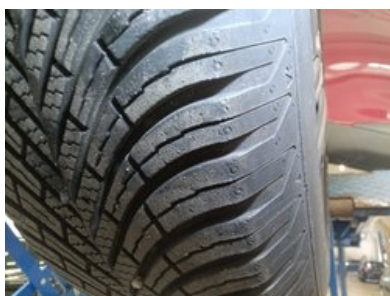
✓ **5. CITS:** Nomainīt Riepas

- 1. AdBlue 5L
- 2. Motoreļļa 3.5L
- 3. Eļļas Filtrs (OE667/6)
- 4. Maxtrek 215/65R16 98H Relamax 4S 3PMSF Summer M+S (MXT00078)
- 5. Eļļas Paletes Blīve (834.823)
- 6. EGR Valve PSA 9829870080 (LMA15743)

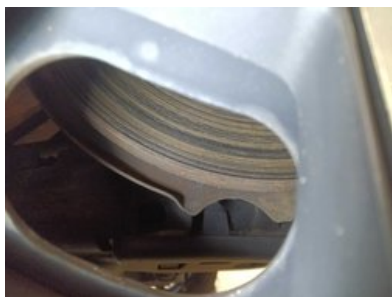
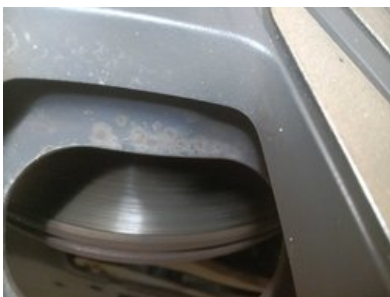
✓ **6. BREMZES:** Bremžu Stāvoklis

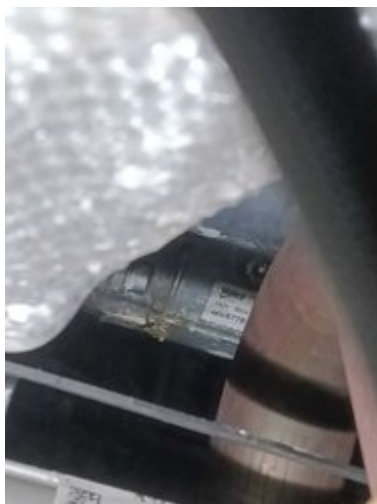
✓ **7. DZESĒŠANAS SISTĒMA:** Noplūde

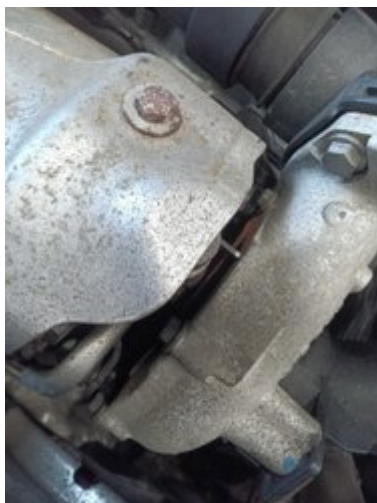
✓ **8. DZINĒJA VADĪBA - DEGVIELA:** Turbokompresors

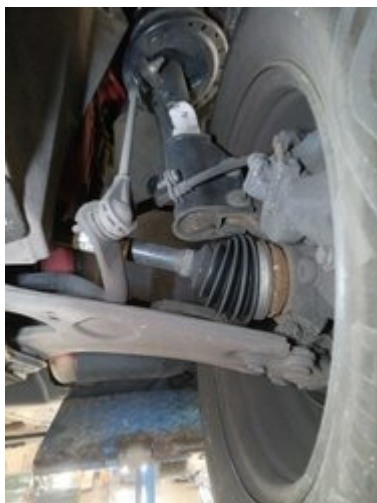
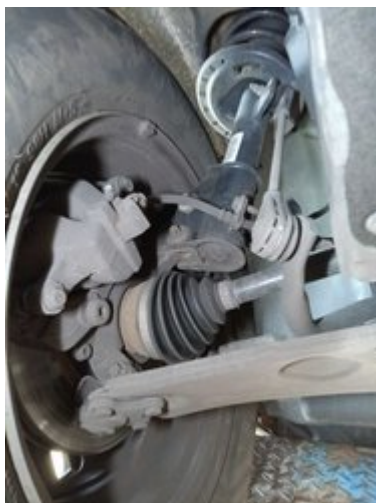
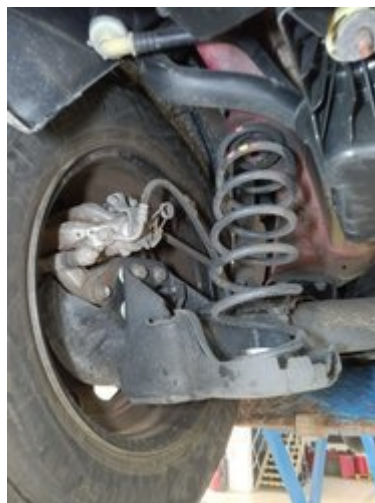
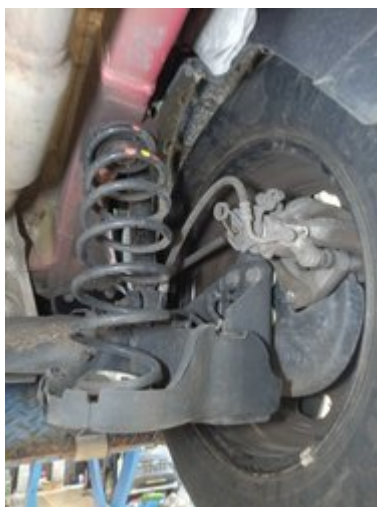
✓ **9. BALSTIEKĀRTA:** Balstiekārtas stāvoklis

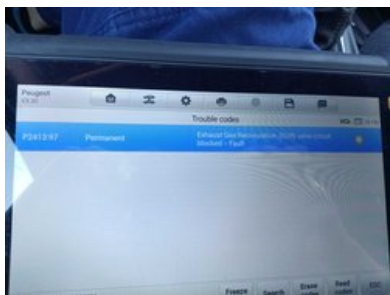
✓ **10. IZPLŪDES SISTĒMA:** EGR Kļūme
