# Diagnosticas ziņojums par

## 2020 MAZDA 2 MHEV Style Selected

### Diagnosticas informācija

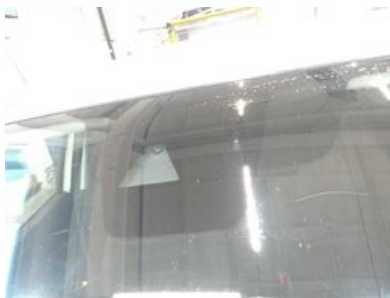
- ✓ **1. Priekšpuse:** Priekšējā stikla integritāte - Bez TA izslēdzošiem bojājumiem

- ✓ 1. Priekšējā Stikla Nomainīšana

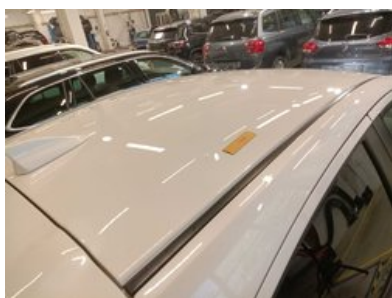
✓ **6. Cits:** Jumts - Redzami bojājumi (piemēram, krusa bojājumi)

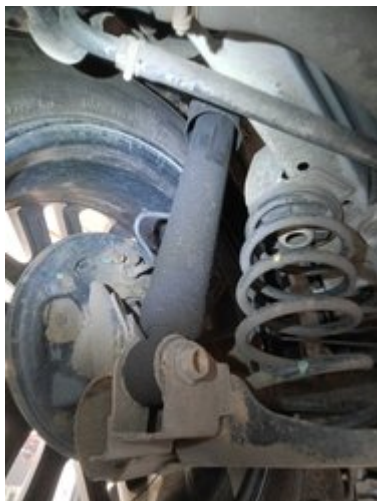
### ✓ 1. BALSTIEKĀRTA: Amortizatori (Pāris)

- ✓ 1. Amortizatori (Pāris)
- ✓ 2. Dzinēja Elļas un Filtra Maiņa
- ✓ 3. Uzlādēt Akumulatoru
- ✓ 4. Nomainīt Numura Zīmes Apgaismojuma Spuldzi
