# Diagnosticas ziņojums par

## 2016 BMW 320 Centennial Executive

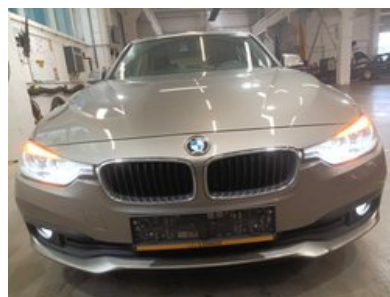
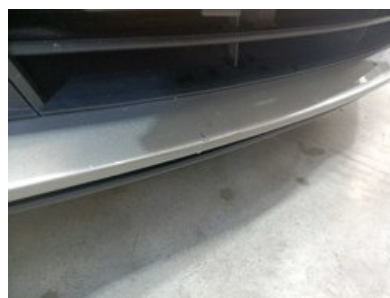
- ✓ **1. Priekšpuse:** Priekšējais Bamperu - Stāvoklis un Izlīdzinājums
