# Diagnostikas ziņojums par 2016 VOLVO XC60 Momentum

Krāsa: Zila	CO <sub>2</sub> NEDC emisija: 124 g/km
Degvielas tips: Dīzelis	
Virsbūves tips: Apvidus auto	Pilna transportlīdzekļa masa (GVW): 2505 kg
Durvju skaits: 5	Dzinēja tilpums: 2.00 l
Vietu skaits: 5	Cilindri: 4
Nobraukums: 284 809 km	Jauda: 110 kw
VIN kods: YV1DZARCDG2911968	Degvielas patēriņš: 4.70 l/100km
Pārnesumkārbā: Automātiskā	Riepu izmērs: 235/65 - 17"
Piedziņas tips: Priekšpiedziņa	Longo iekšējais ID: H204248

## Diagnostikā konstatēto defektu kopsavilkums

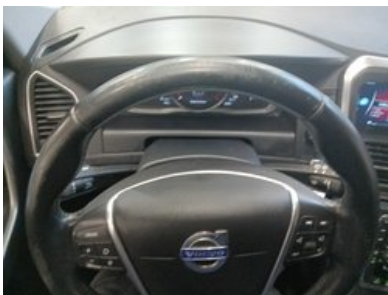
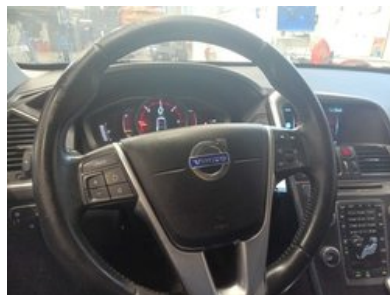
- ✔ **1. Priekšpuse:** Stūres rats - Stāvoklis

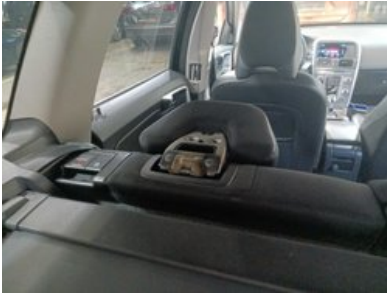
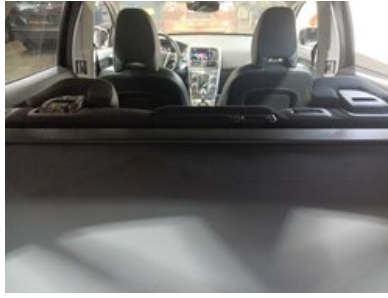
✓ **2. Sēdekļi:** Visi Sēdekļi - Stāvoklis

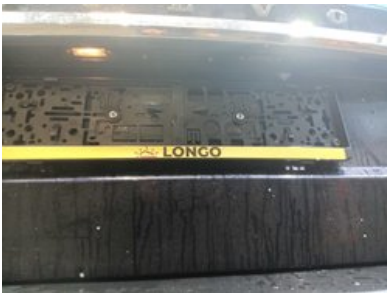
✓ **1. Apgaismojums:** Spuldzes

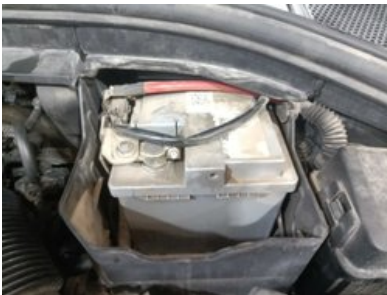
✓ **2. Akumulators:** Akumulators Pareizi Nostiprināts Automašīnā

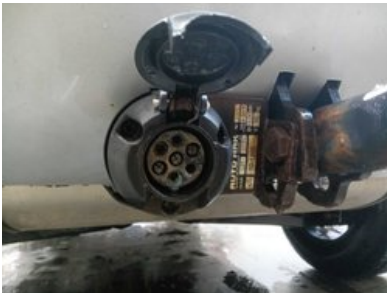
✓ **3. Aizmugure:** Vilces āķis (Stiprinājums, noņemšanas mehānisms, ārējā gaismas savienotājs, savienotāja biežums)

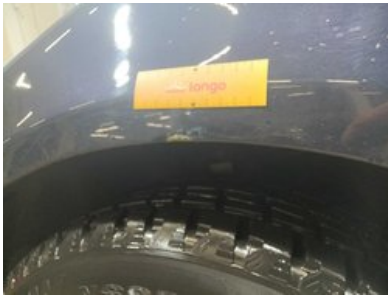
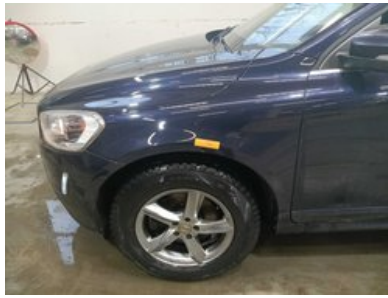
✓ **4. Sāns:** Kreisā un Labā Puse - Vizuālie Bojājumi un Skrāpējumi

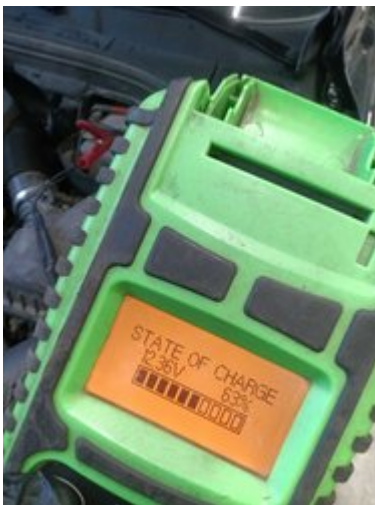
✓ **1. CITS:** Uzlādēt Akumulatoru

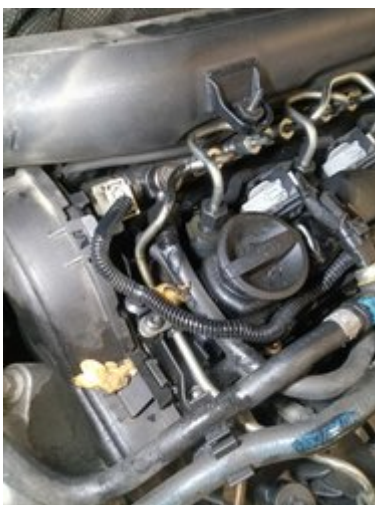
✓ **3. DZINĒJS:** Kloķvārpstas Vārstu Vāks un Blīve
