Diagnostikas ziņojums par 2021 PEUGEOT 2008 Active

Automašīnas dati

Diagnostikas informācija

Diagnostikā konstatēto defektu kopsavilkums

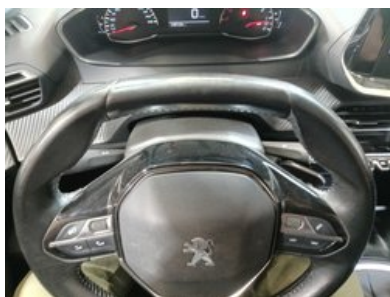
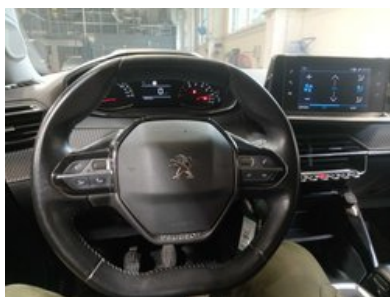
- ✔ 1. Priekšpuse: Stūres rats - Stāvoklis

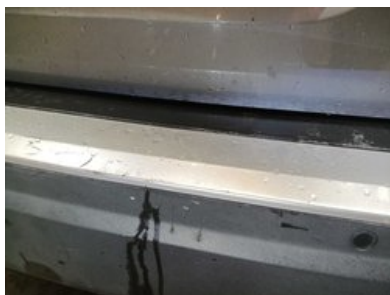
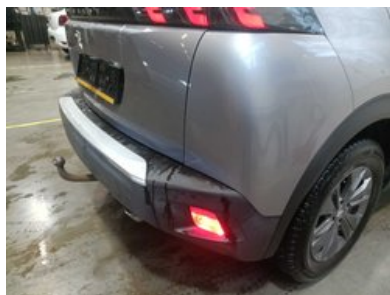
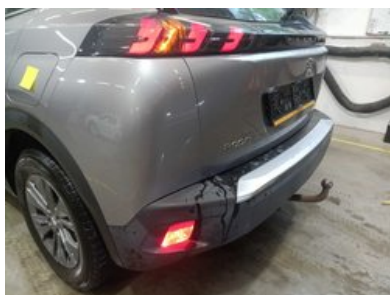
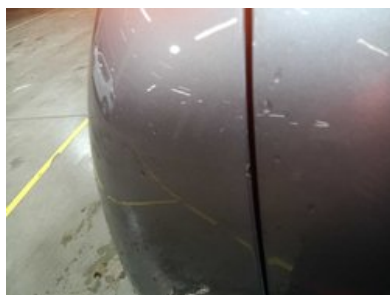
✓ **1. Aizmugure:** Aizmugurējais bamperis - Stāvoklis un izlīdzinājums

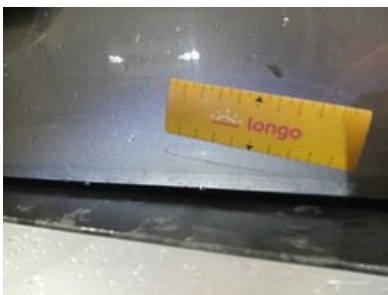
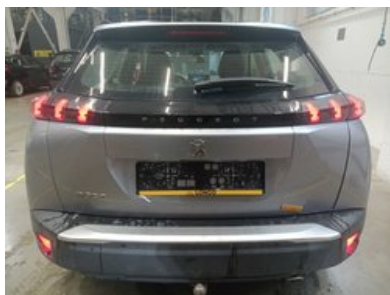
✓ **2. Aizmugure:** Bagāžnieks - Redzami bojājumi

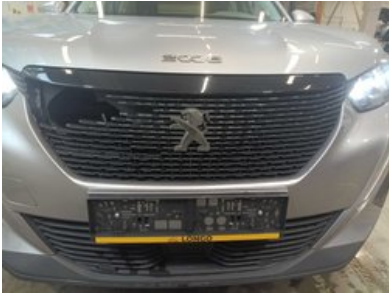
✓ **3. Priekšpuse:** Priekšējā Režģa - Stāvoklis

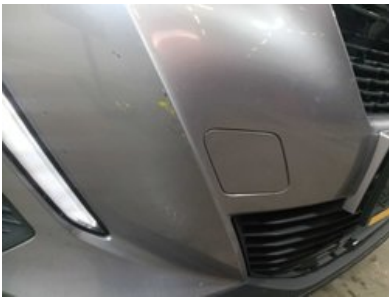
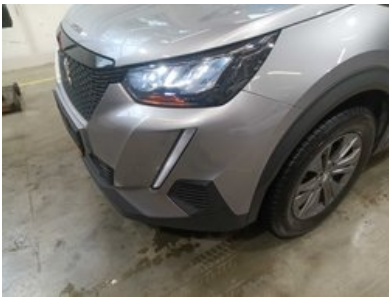
✓ **4. Priekšpuse:** Priekšējais Bamperu - Stāvoklis un Izlīdzinājums

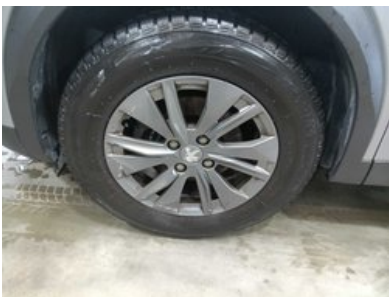
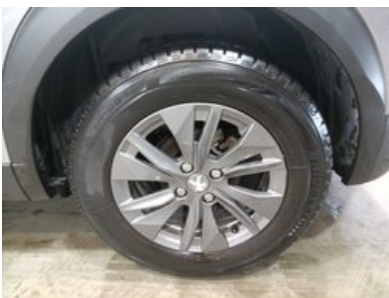
✓ **5. Sāns:** Riteņi - Stāvoklis

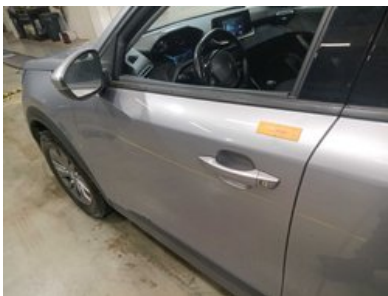
✓ **6. Sāns:** Kreisā un Labā Puse - Vizuālie Bojājumi un Skrāpējumi

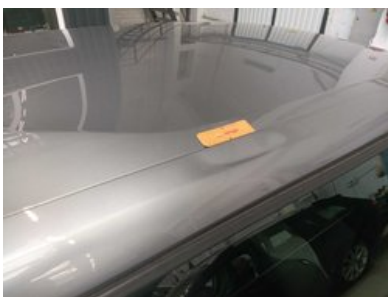
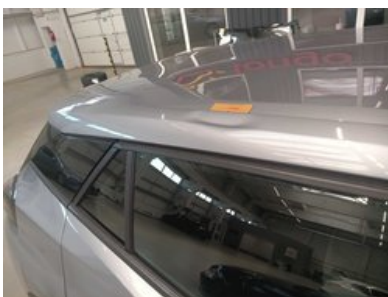
✓ **7. Sāns:** Kreisā un Labā Puse - Vizuālie Bojājumi un Skrāpējumi

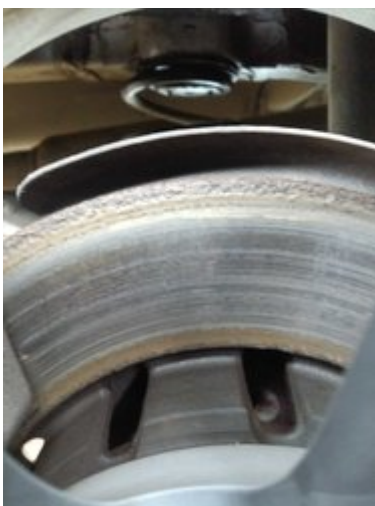
✓ **1. BREMZES:** Aizmugures Bremžu Disks (Abi)
