# Diagnosticas ziņojums par

## 2022 FORD KUGA Trend

# Diagnosticas ziņojums par 2022 FORD KUGA Trend

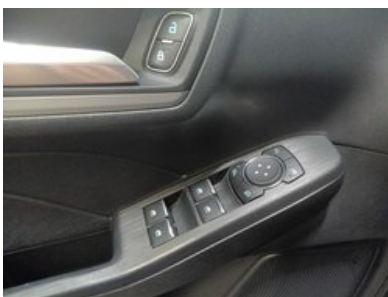
- ✔ **1. Durvis:** Elektrisko Logu Darbība - Visi Logi

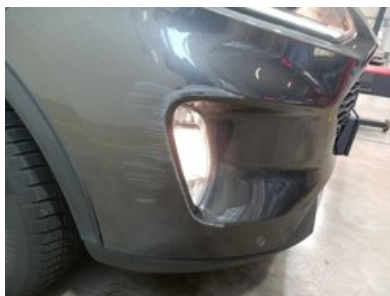
- ✔ **1. Priekšpuse:** Priekšējais Bamperu - Stāvoklis un Izlīdzinājums
