# Diagnostikas ziņojums par

## 2018 OPEL CROSSLAND X Innovation

# Diagnostikas ziņojums par 2018 OPEL CROSSLAND X Innovation

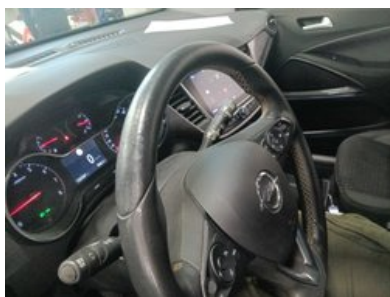
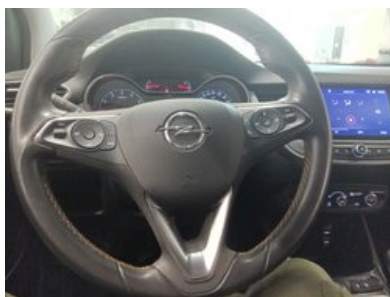
✔ **1. Priekšpuse:** Stūres rats - Stāvoklis

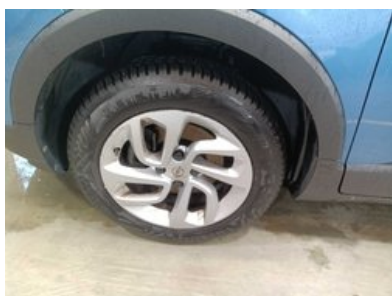
### ✓ 1. Sāns: Riteņi - Stāvoklis

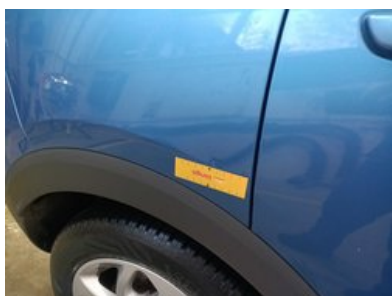
### ✓ 3. Sāns: Kreisā un Labā Puse - Vizuālie Bojājumi un Skrāpējumi
