Diagnostikas ziņojums par 2015 NISSAN JUKE Tekna

Diagnostikas informācija

Diagnostikā konstatēto defektu kopsavilkums

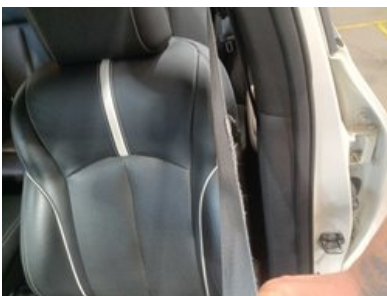
- ✔ **1. Sēdekļi:** Drošības jostas - Darbība un bloķēšanas mehānisms

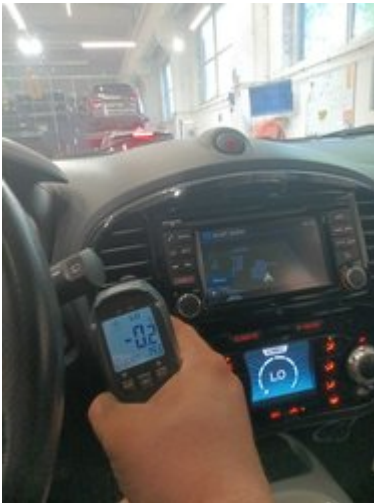
✓ **2. Gaisa Kondicionēšanas Mērījums**
