Diagnostikas ziņojums par

2018 SKODA OCTAVIA Ambition Business

Diagnostikas ziņojums par 2018 SKODA OCTAVIA Ambition Business

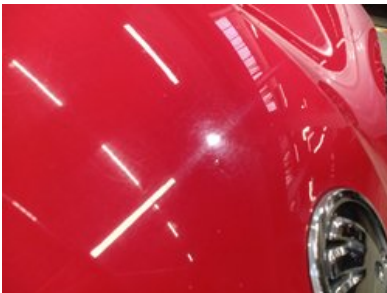
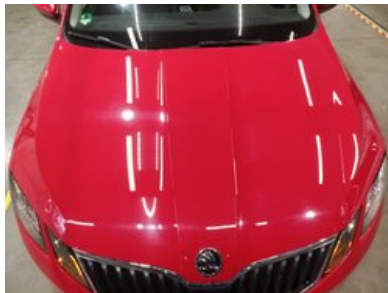
- ✓ **1. Priekšpuse:** Pārsegs - Vizuālie Bojājumi

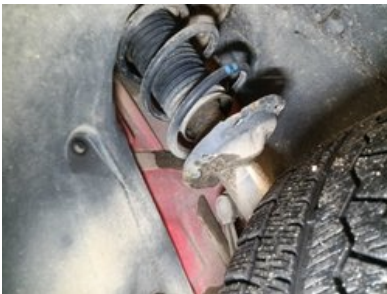
- ✓ **1. BALSTIEKĀRTA:** Amortizatori (Pāris)

- ✓ 1. Priekšējie Bremžu Diski (Abi)
- ✓ 2. Dzinēja Eļļas un Filtra Maiņa
- ✓ 3. Amortizatori (Pāris)
- ✓ 4. Aizmugures Bremžu Disks (Abi)
- ✓ 5. Aizmugures Bremžu Suports (Abi)

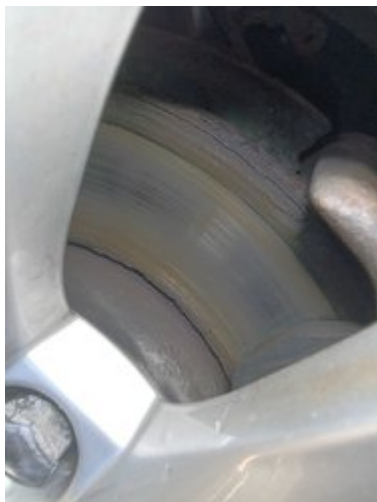
✓ **3. BREMZES:** Priekšējie Bremžu Diski Abi

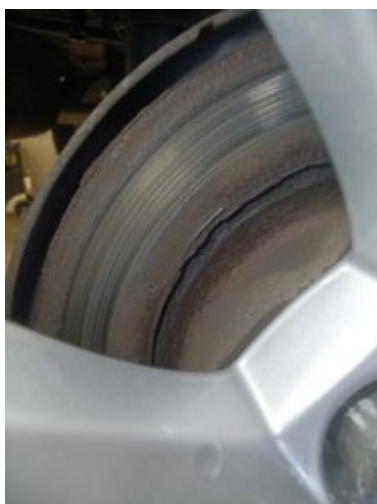
✓ **4. BREMZES:** Aizmugures Bremžu Diski (Abi)
