# Diagnosticas ziņojums par

## 2020 VOLVO XC90 MHEV Inscription AWD

# Diagnosticas ziņojums par 2020 VOLVO XC90 MHEV Inscription AWD

# Sagatavošanas un remonta ziņojums par **2020 VOLVO XC90 MHEV Inscription AWD**

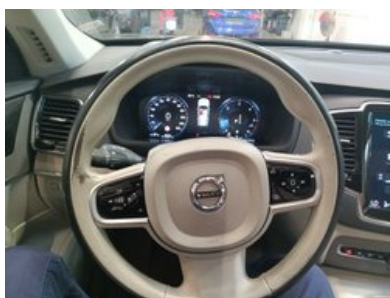
✓ **1. Priekšpuse:** Stūres rats - Stāvoklis

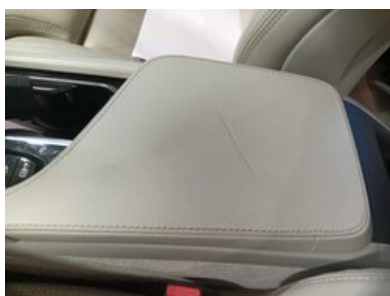
✓ **2. Iekšpuse:** Roku Balsts - Darbība un Stāvoklis

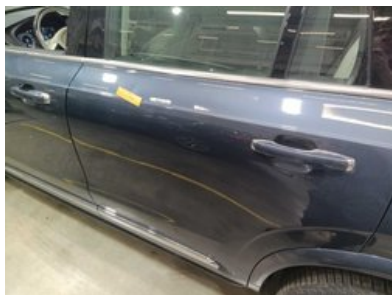
- ✓ **1. Sāns:** Kreisā un Labā Puse - Vizuālie Bojājumi un Skrāpējumi

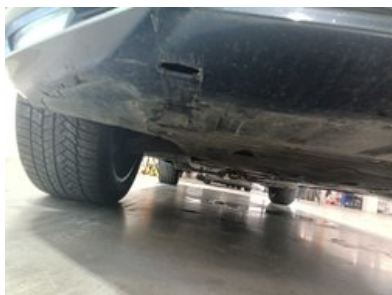
- ✓ **2. Priekšpuse:** Priekšējais Bamberu - Stāvoklis un Izlīdzinājums

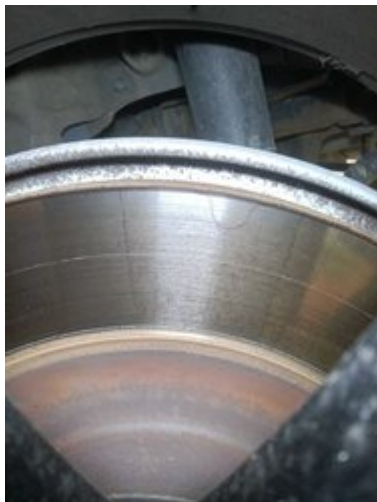
- ✓ **1. BREMZES:** Aizmugures Bremžu Disks (Abi)

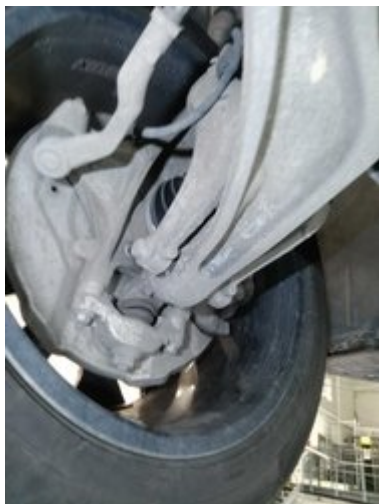
✓ **3. BALSTIEKĀRTA:** Balstiekārtas Apakšējā Svira Abas

- ✓ 1. Dzinēja Eļļas un Filtra Maiņa
- ✓ 2. Balstiekārtas Apakšējā Svira (Abas)
- ✓ 3. AdBlue Inžektora Šļūtene

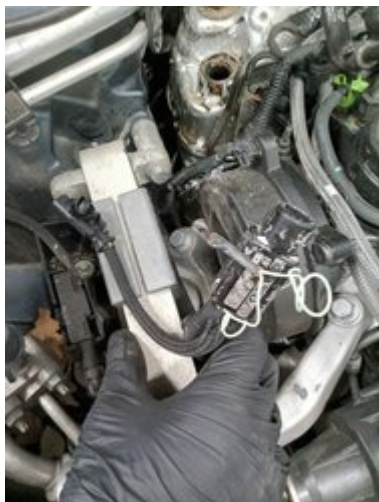
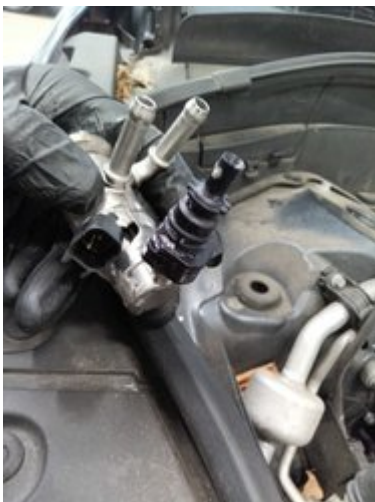
✓ **4. DZINĒJS:** AdBlue Inektora Šļūtene
