# Diagnostikas ziņojums par 2021 BMW X3 High Executive

## Diagnostikas informācija

## Diagnostikā konstatēto defektu kopsavilkums

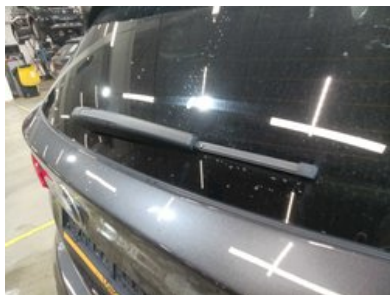
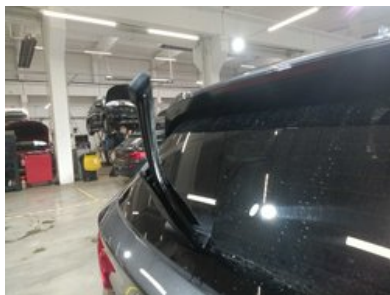
- ✔ **1. Priekšpuse:** Logu Slotiņu Gumija un Rokturis (Priekšā un Aizmugurē) - Stāvoklis

- ✓ 1. Akumulators
- ✓ 2. Nomainīt Aizmugures Tīrītāju (Mehāniski)

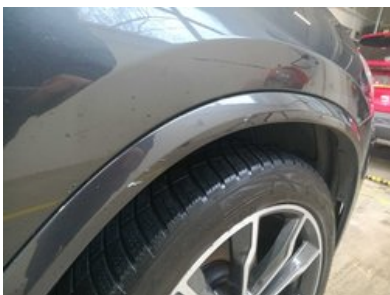
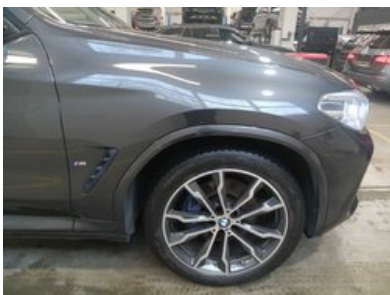
✓ **1. Sāns:** Kreisā un Labā Puse - Vizuālie Bojājumi un Skrāpējumi

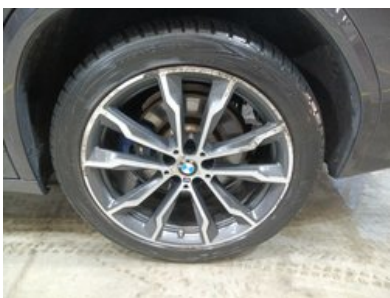
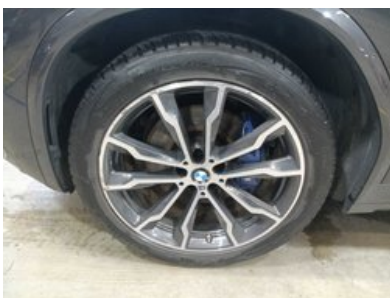
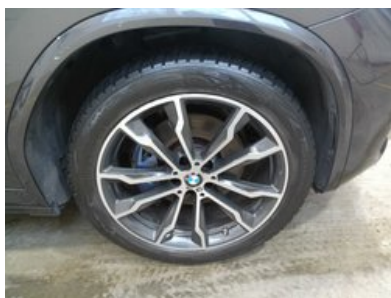
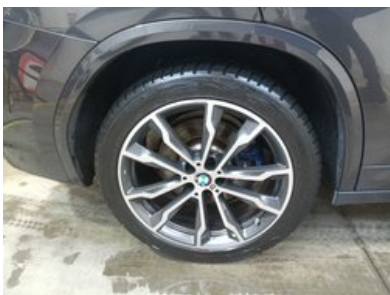
✓ **2. Sāns:** Riteņi - Stāvoklis

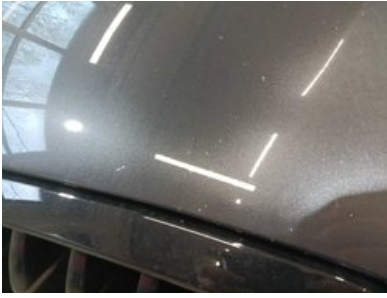
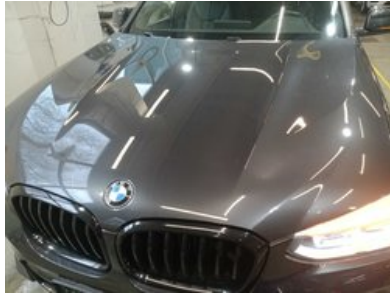
✓ **3. Priekšpuse:** Pārsegs - Vizuālie Bojājumi

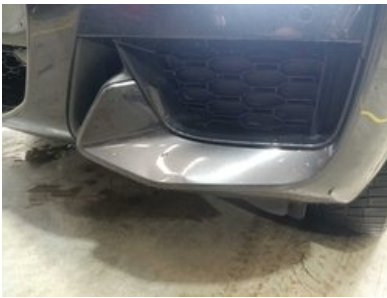
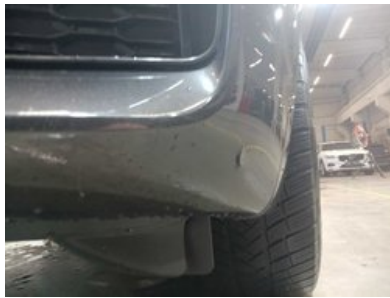
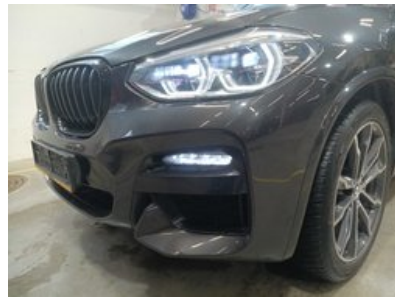
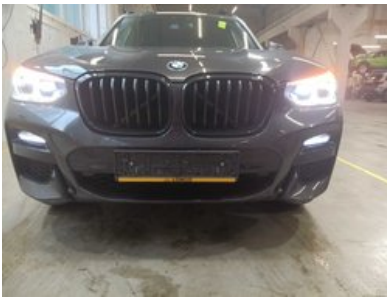
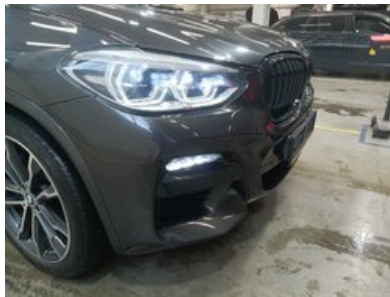
✓ **4. Priekšpuse:** Priekšējais Bamperu - Stāvoklis un Izlīdzinājums

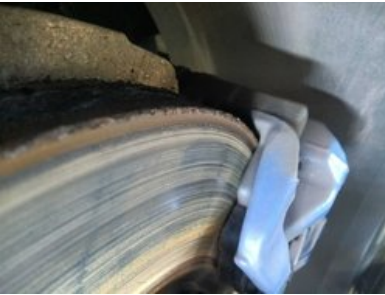
✓ **5. CITS:** Aizmugurējie Bremžu Diski ar Kluču Uzlikām

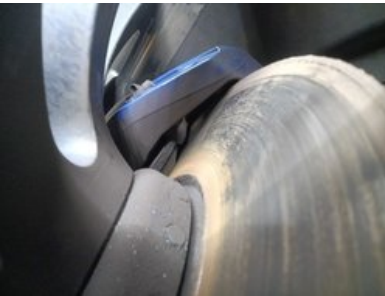
✓ **6. CITS:** Priekšējie Bremžu Diski ar Uzliktnēm
