# Diagnosticas ziņojums par

## 2021 CITROEN DS7 Crossback Rivoli

### Diagnosticas informācija

### Diagnosticā konstatēto defektu kopsavilkums

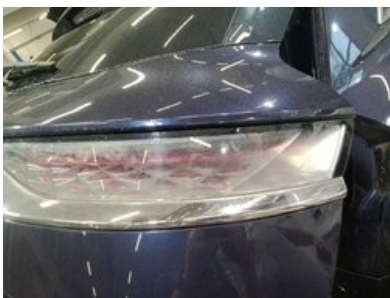
- ✓ **1. Apgaismojums:** Aizmugurējie lukturi (Bremzes, miglas, pagriezienu rādītāji) - Pamata darbība, bojājumi un krāsa

- ✓ 1. Nomainīt Aizmugures Lukturus

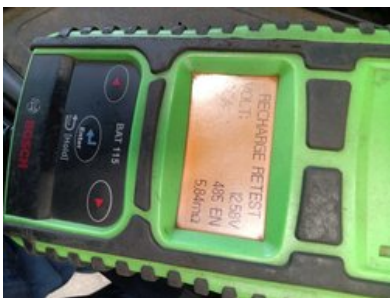
- ✓ **1. CITS:** Uzlādēt Akumulatoru

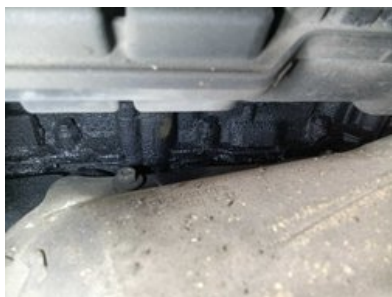
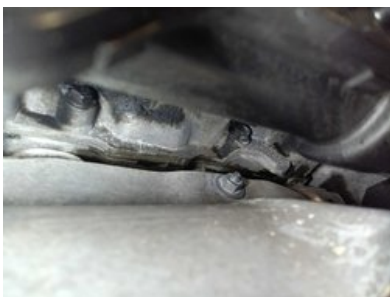
✓ **3. CITS:** Dzinēja Kloķvārpstas Remonts "Sandwich"

- ✓ 1. Dzinēja Kloķvārpstas Remonts "Sandwich"
- ✓ 2. Dzinēja Elļas un Filtra Maiņa
- ✓ 3. Uzlādēt Akumulatoru

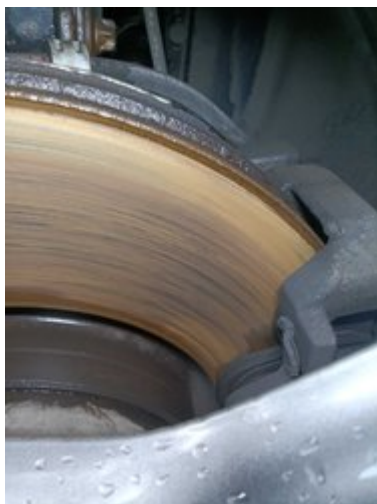
✓ **4. BREMZES:** Priekšējie Bremžu Diski Abi

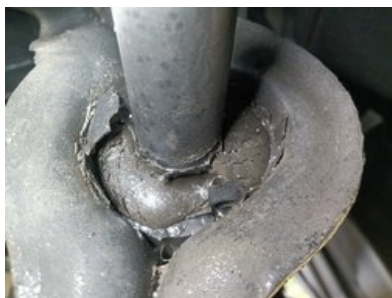
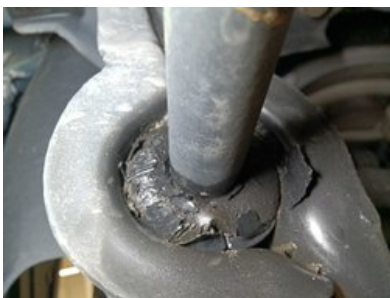
✓ **5. BALSTIEKĀRTA:** Aizmugurējās Stabilizatora Stieņa Savienojuma Втулки
