Diagnostikas ziņojums par

2016 OPEL INSIGNIA Business Innovation

Diagnostikas ziņojums par 2016 OPEL INSIGNIA Business Innovation

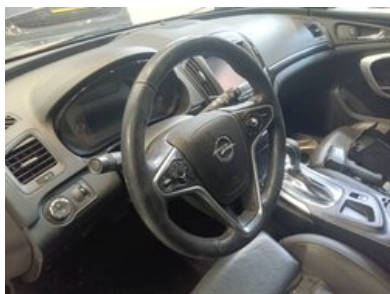
- ✔ **1. Priekšpuse:** Stūres rats - Stāvoklis

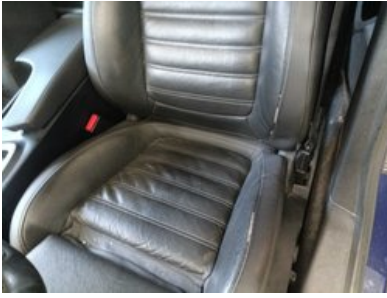
✓ **2. Sēdekļi:** Visi Sēdekļi - Stāvoklis

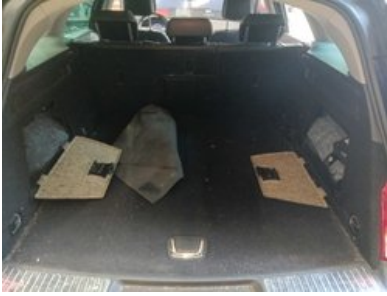
✓ **3. Iekšpuse:** Bagāžas paplāte - Darbība un stāvoklis

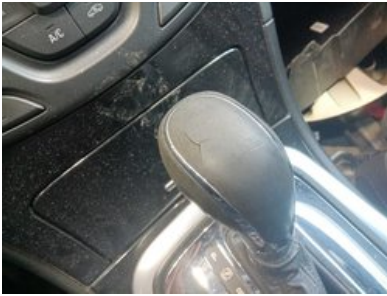
✓ **4. Iekšpuse:** Pārnesumu Kārtas Pārsegs un Pārnesumu Kārtas Poga - Stāvoklis

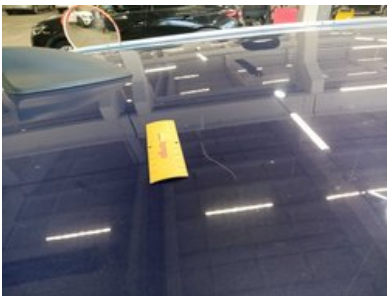
✓ **2. Cits:** Jumts - Redzami bojājumi (piemēram, krusa bojājumi)

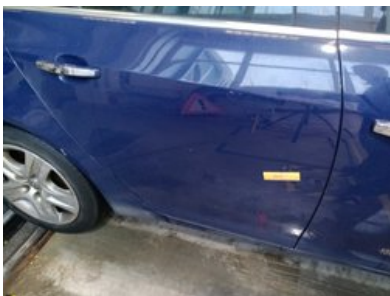
✓ **3. Sāns:** Kreisā un Labā Puse - Vizuālie Bojājumi un Skrāpējumi

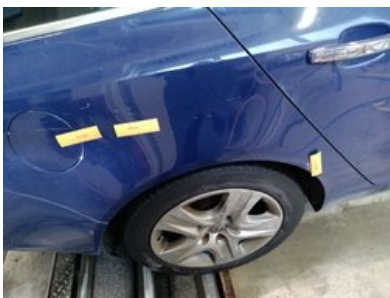
✓ **4. Sāns:** Kreisā un Labā Puse - Vizuālie Bojājumi un Skrāpējumi

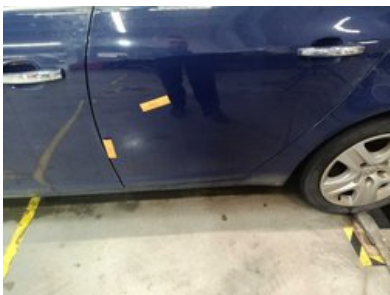
✓ **5. Sāns:** Kreisā un Labā Puse - Vizuālie Bojājumi un Skrāpējumi

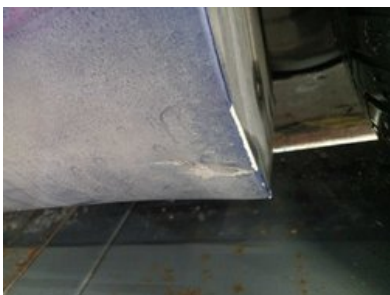
✓ **6. Sāns:** Kreisā un Labā Puse - Vizuālie Bojājumi un Skrāpējumi

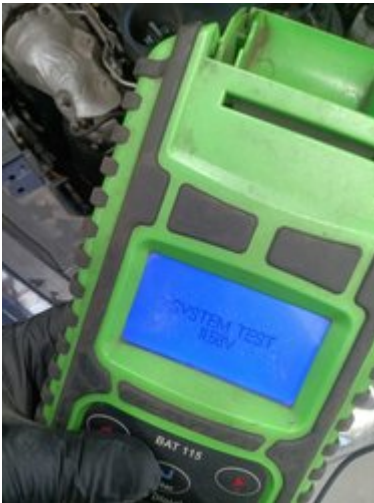
✔ **2. VISPĀRĒJĀ ELEKTRIKA:** Ģenerators

- ✓ 1. Ģenerators
- ✓ 2. Nomainīt Riepas
- ✓ 3. Kloķvārpstas/Vārstu Vāks un Blīve
- ✓ 4. Uzlādēt Akumulatoru
- ✓ 5. Dzinēja Eļļas un Filtra Maiņa
- ✓ 6. Akumulators

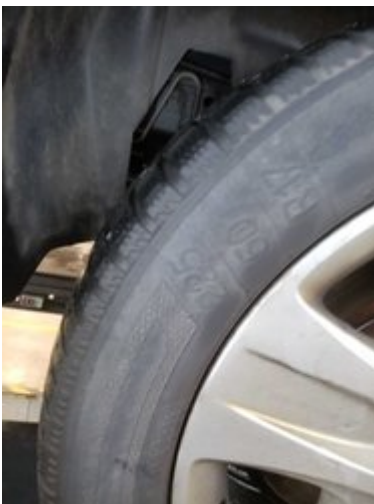
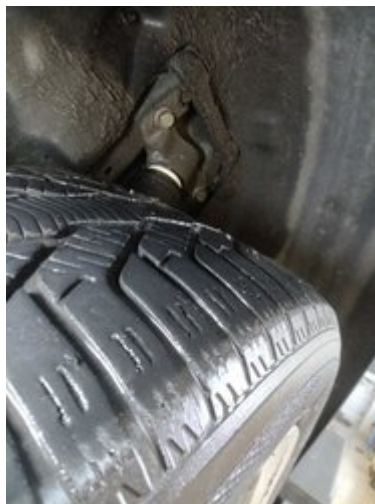
✔ **5. CITS:** Nomainīt Riepas

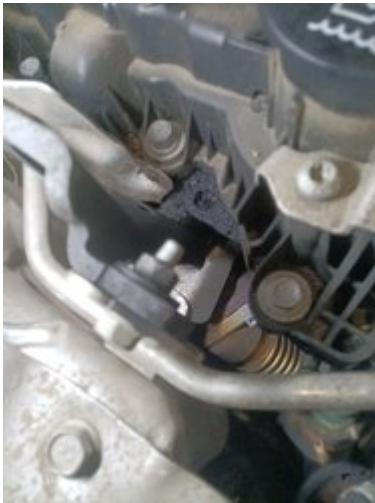
✓ **6. DZINĒJS:** Kloķvārpstas Vārstu Vāks un Blīve

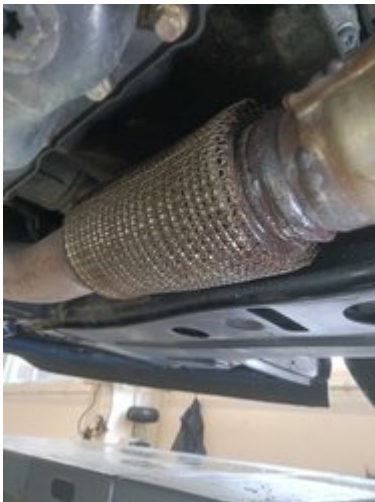
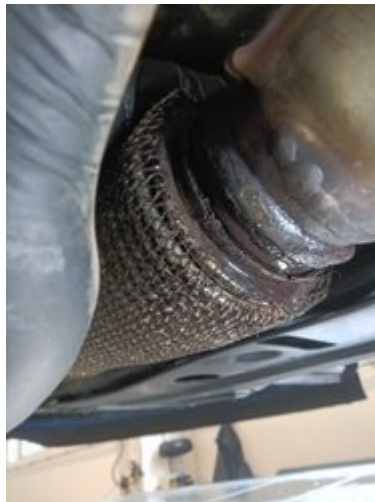
✓ **7. IZPLŪDES SISTĒMA:** Caurule - Priekšējā/Lejupvada

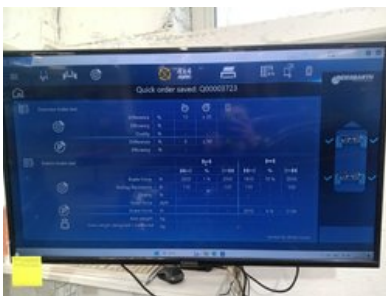
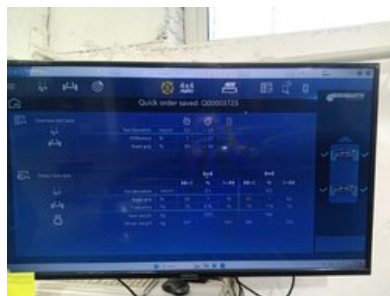
✓ **1. Bremžu Testa Līnijas Rezultāti**

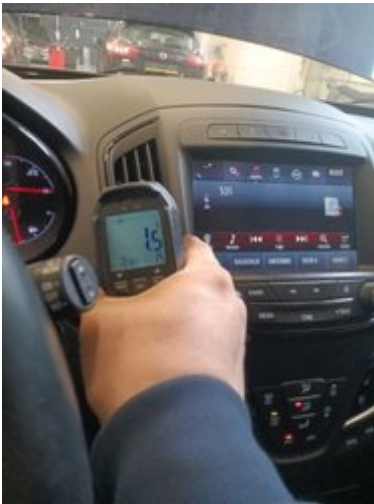
✓ 3. Gaisa Kondicionēšanas Mērījums
