# Diagnosticas ziņojums par

## 2019 SUBARU Outback Comfort

# Diagnosticas ziņojums par 2019 SUBARU Outback Comfort

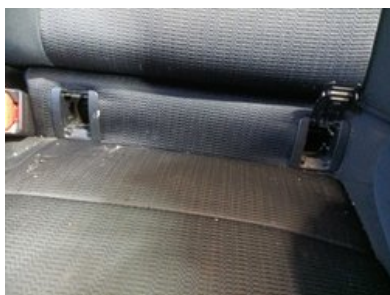
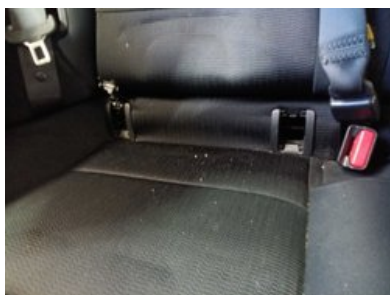
✔ **1. Sēdekļi:** ISOFIX - Darbība un Stāvoklis

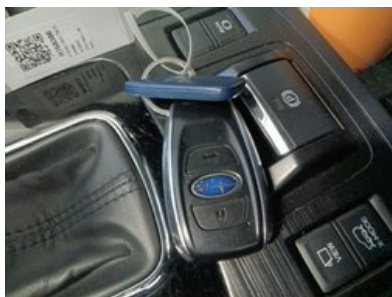
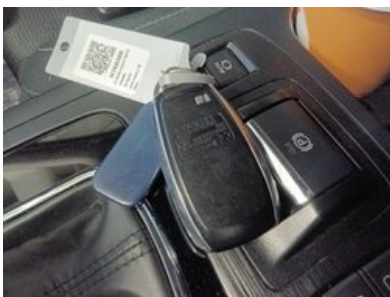
✓ **2. Iekšpuse:** Aksesuāri - Darbība un Stāvoklis

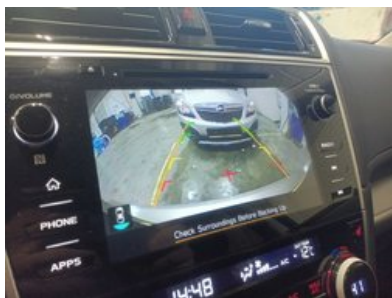
✓ **3. Iekšpuse:** Aksesuāri - Darbība un Stāvoklis

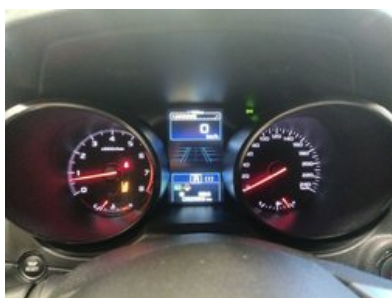
✓ **4. Iekšpuse:** Aksesuāri - Darbība un Stāvoklis

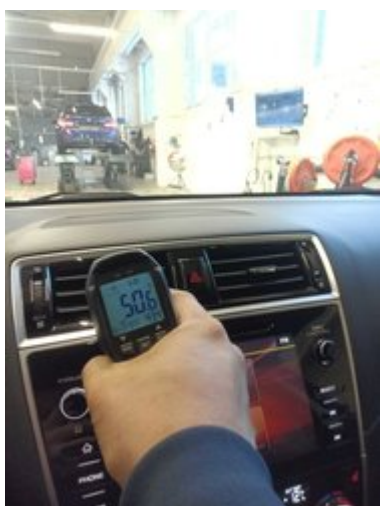
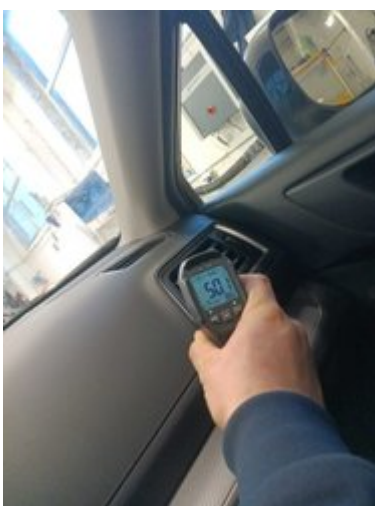
✓ **5. Iekšpuse:** Aksesuāri - Darbība un Stāvoklis

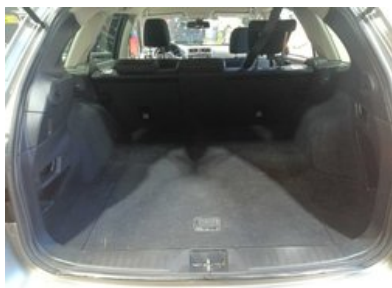
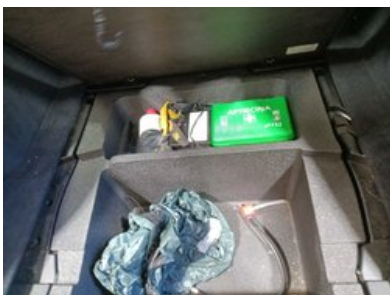
✓ **6. Iekšpuse:** Aksesuāri - Darbība un Stāvoklis

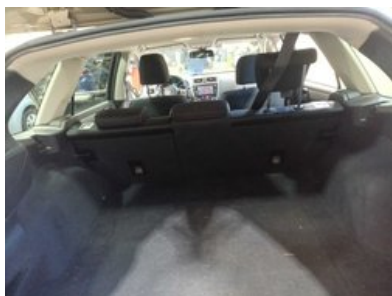
✓ **7. Iekšpuse:** Bagāžas paplāte - Darbība un stāvoklis

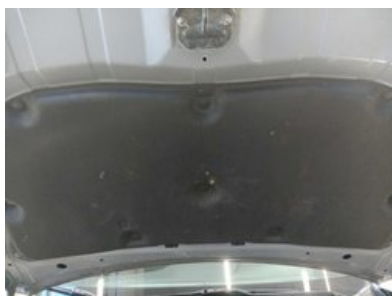
✓ **1. Priekšpuse:** Pārsega Skaņas Izolācija - Stāvoklis

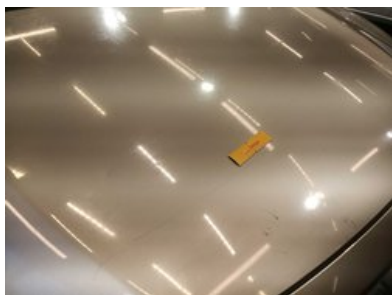
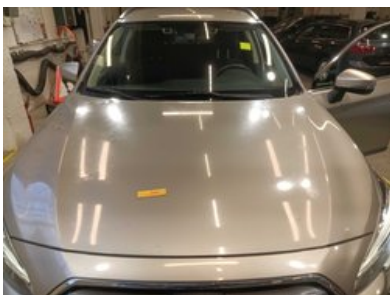
✓ **2. Priekšpuse:** Pārsegs - Vizuālie Bojājumi

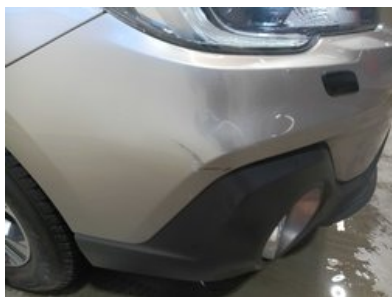
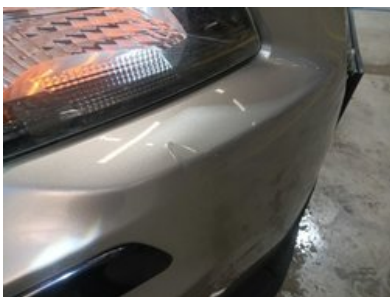
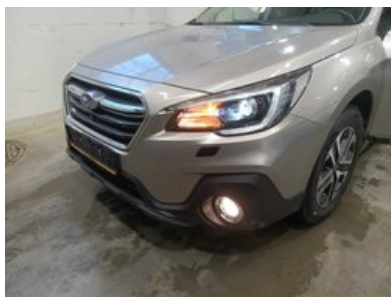
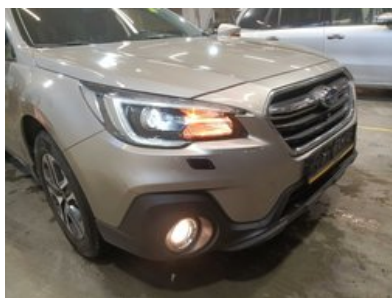
✓ **3. Priekšpuse:** Priekšējais Bamperu - Stāvoklis un Izlīdzinājums

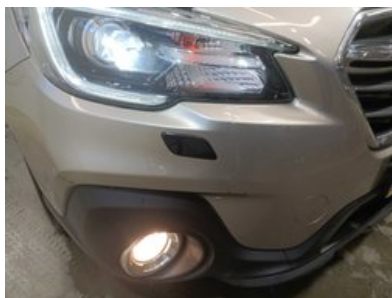
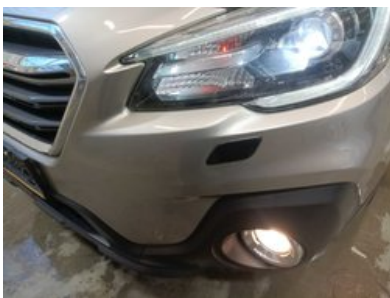
✓ **4. Priekšpuse:** Priekšējais Bamperu - Stāvoklis un Izlīdzinājums

- ✓ 1. Luktura Mazgātāja Pārsegs

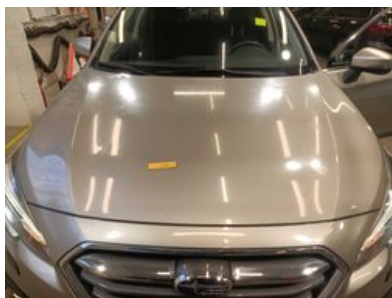
✓ **5. Cits:** Papildu Pulēšanas Darbi

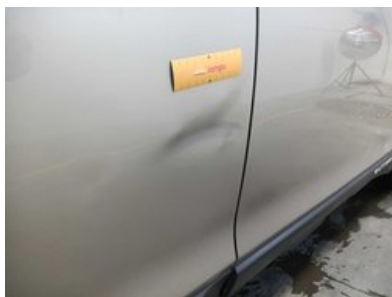
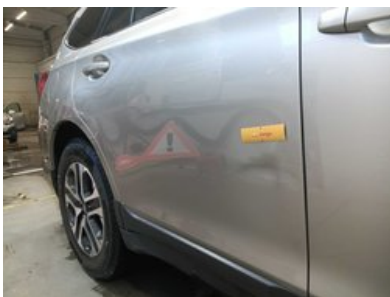
✓ **6. Sāns:** Kreisā un Labā Puse - Vizuālie Bojājumi un Skrāpējumi

- ✓ 1. Bezkrāsas ledobumu Labošana

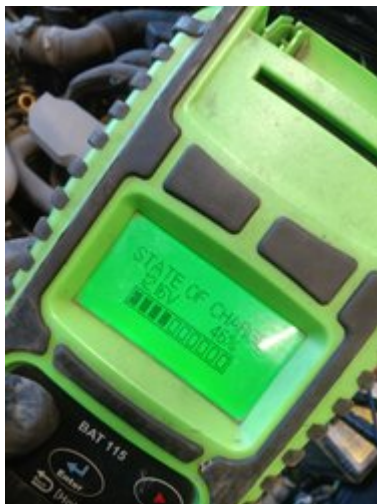
✓ **2. CITS:** Uzlādēt Akumulatoru

- ✓ 1. Dzinēja Eļļas un Filtra Maiņa
- ✓ 2. Uzlādēt Akumulatoru

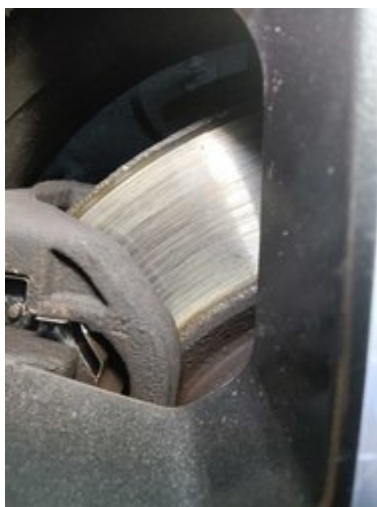
✓ **3. BREMZES:** Priekšējie Bremžu Diski Abi

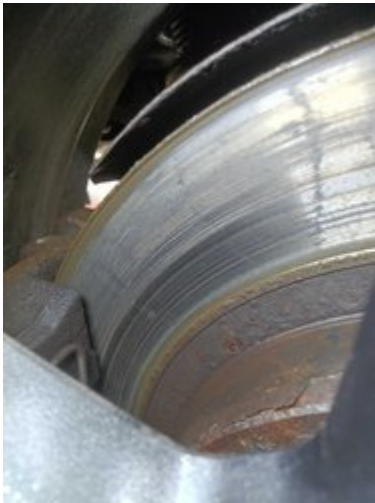
✓ **4. BREMZES:** Aizmugures Bremžu Disks (Abi)
