Diagnostikas ziņojums par 2014 PEUGEOT 3008 Allure

Automašīnas dati

Longo veiktās visaptverošās diagnostikas laikā, 9 defekti bija konstatēti transportlīdzeklī.

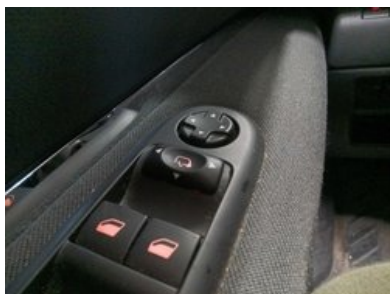
- ✔ **1. Durvis:** Ārējie Sānu Spoguļi - Elektroniskie Vadības Elementi, Saliekšana un Regulēšana

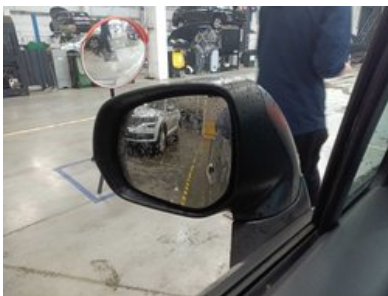
✔ **2. Durvis:** Ārējie Sānu Spoguļi - Elektroniskie Vadības Elementi, Saliekšana un Regulēšana

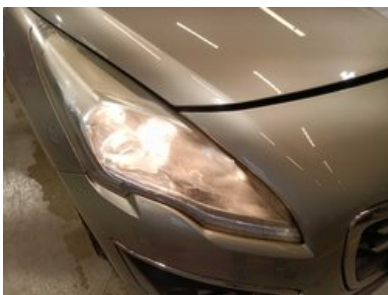
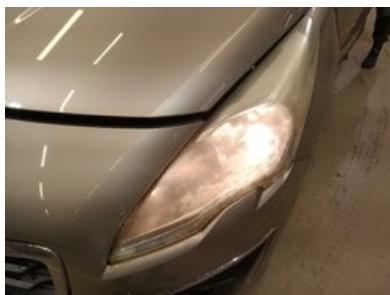
✔ **1. Cits:** Papildu Pulēšanas Darbi

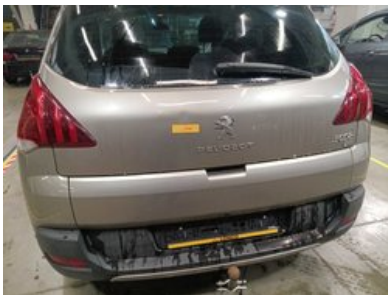
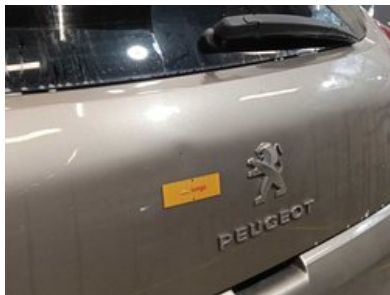
✔ **2. Aizmugure:** Bagāžnieks - Redzami bojājumi

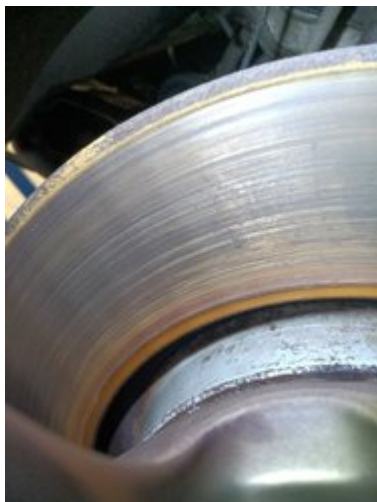
✓ **3. CITS:** Priekšējie Bremžu Diski ar Uzliktnēm

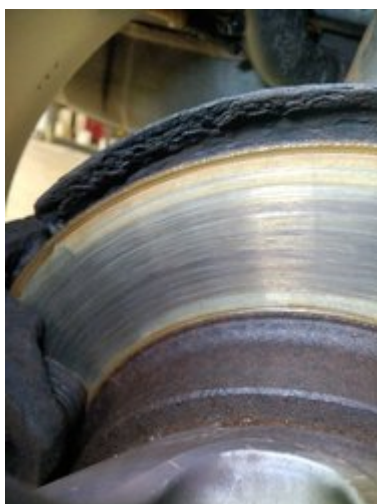
✓ **4. CITS:** Aizmugurējie Bremžu Diski ar Uzliktnēm
