Diagnostikas ziņojums par

2019 SKODA OCTAVIA Ambition Business

Diagnostikas ziņojums par 2019 SKODA OCTAVIA Ambition Business

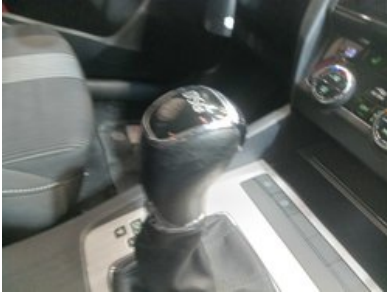
- ✓ **1. Iekšpuse:** Pārnesumu Kārtas Pārsegs un Pārnesumu Kārtas Poga - Stāvoklis

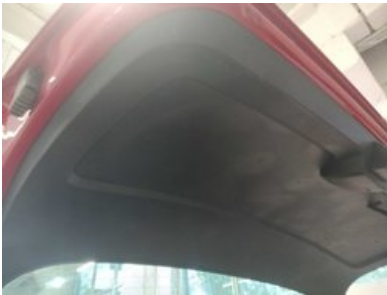
- ✓ **2. Iekšpuse:** Apdares detaļas - Stāvoklis

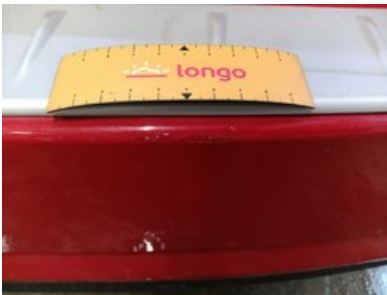
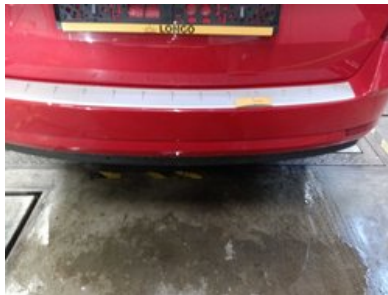
- ✓ **1. Aizmugure:** Aizmugurējais bamperis - Stāvoklis un izlīdzinājums

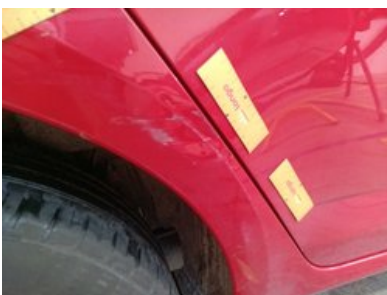
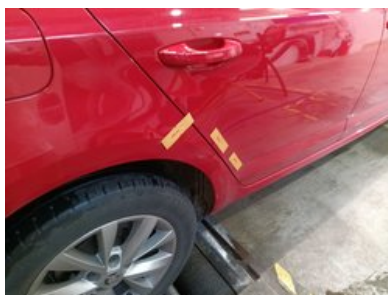
- ✓ **2. Sāns:** Kreisā un Labā Puse - Vizuālie Bojājumi un Skrāpējumi

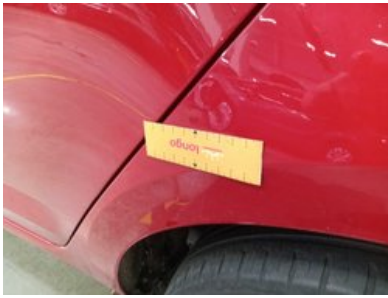
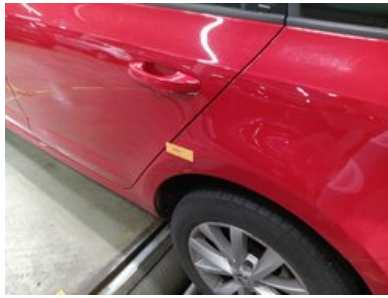
✓ **3. Sāns:** Kreisā un Labā Puse - Vizuālie Bojājumi un Skrāpējumi

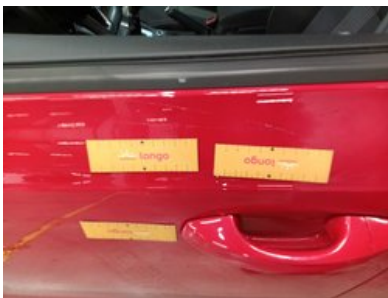
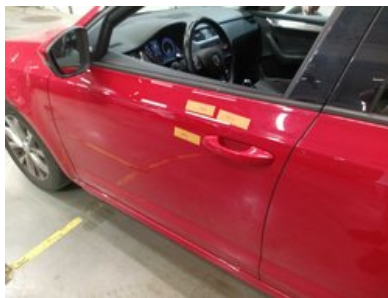
✓ **4. Sāns:** Kreisā un Labā Puse - Vizuālie Bojājumi un Skrāpējumi

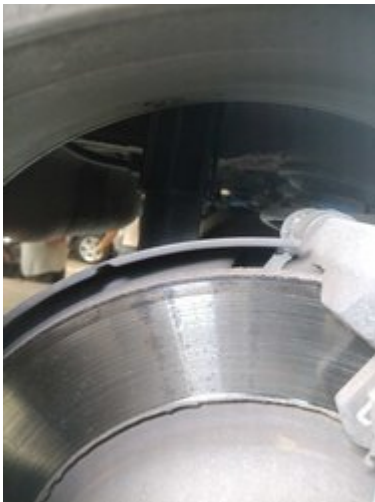
✓ **2. BREMZES:** Aizmugures Bremžu Disks (Abi)

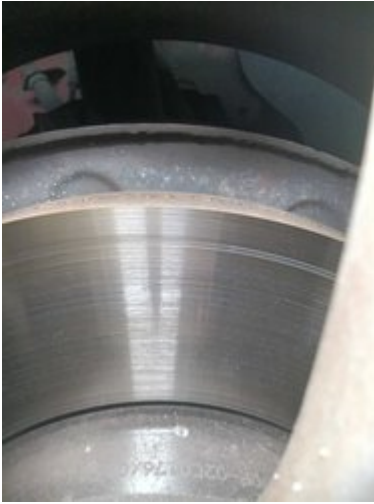
✓ **3. BREMZES:** Priekšējie Bremžu Diski Abi

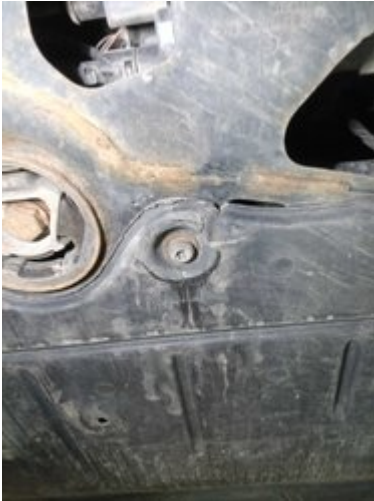
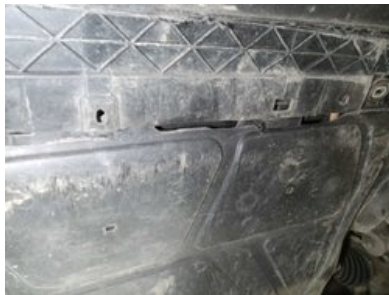
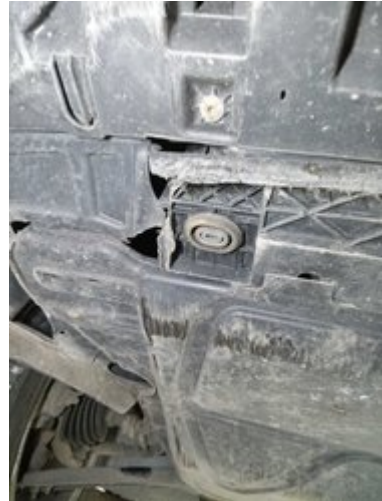
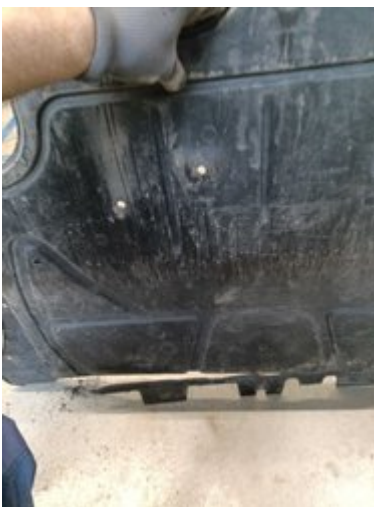
✓ **4. DZINĒJS:** Dzinēja Apakšējais Pārsegs

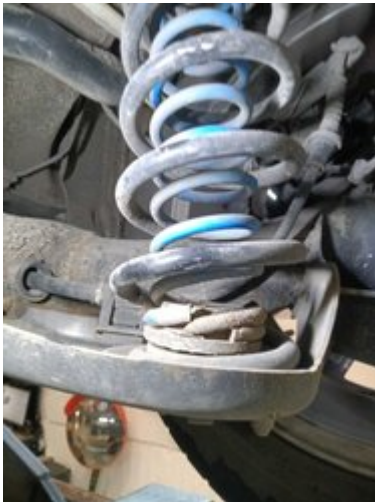
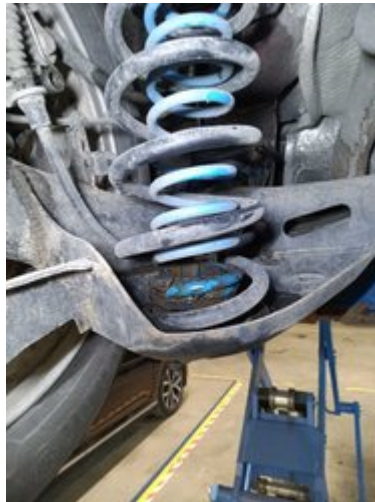
✓ **5. BALSTIEKĀRTA:** Spirālveida Atspere

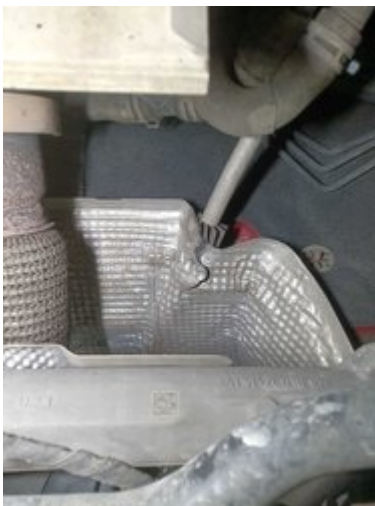
✓ **6. IZPLŪDES SISTĒMA:** Trokšņa Slāpētāja Vairogs
