Diagnostikas ziņojums par

2017 BMW 220 Active Tourer M Sport

Diagnostikas ziņojums par 2017 BMW 220 Active Tourer M Sport

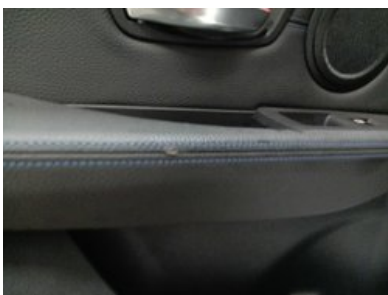
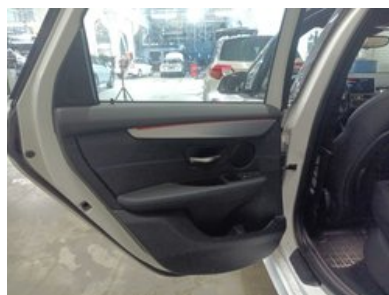
✔ **1. Durvis:** Apdares detaļas - Stāvoklis

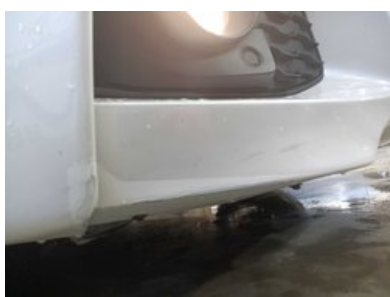
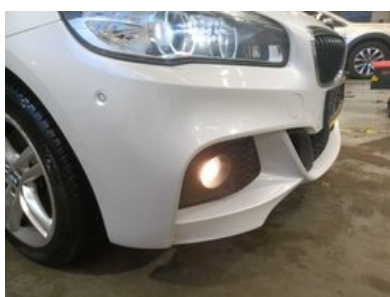
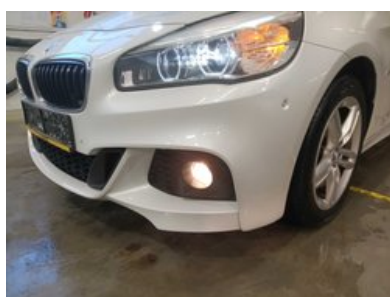
- ✔ **2. Priekšpuse:** Priekšējais Bamperu - Stāvoklis un Izlīdzinājums

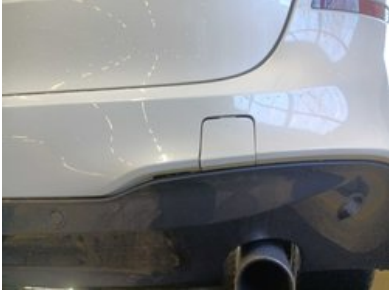
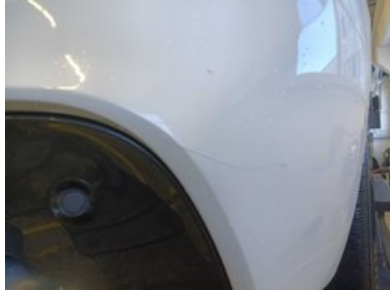
- ✔ **4. Aizmugure:** Aizmugurējais bamperis - Stāvoklis un izlīdzinājums

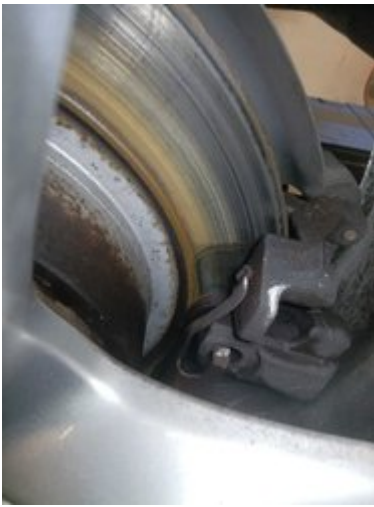
- ✔ **1. BREMZES:** Aizmugures Bremžu Disks (Abi)

- ✓ 1. Uzlādēt Akumulatoru
- ✓ 2. Aizmugures Bremžu Disks (Abi)
- ✓ 3. Kloķvārpstas Skriemelis - Dzinēja Svārpstrata Blīvslēgs

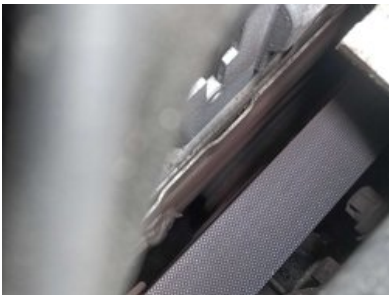
- ✔ **2. DZINĒJS:** Kloķvārpstas Skriemelis - Blīvētāja Skriemelis

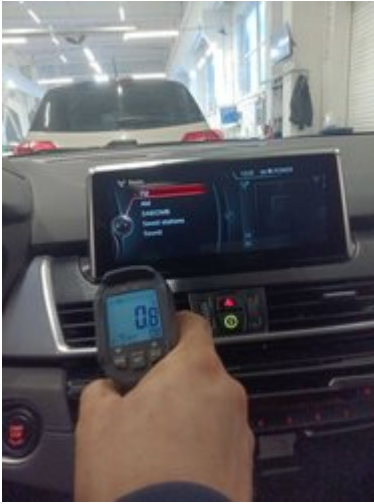
✓ **3. Gaisa Kondicionēšanas Mērījums**
