# Diagnosticas ziņojums par

## 2023 PEUGEOT 3008 Allure

Longo veiktās visaptverošās diagnostikas laikā, 10 defekti bija konstatēti transportlīdzeklī.

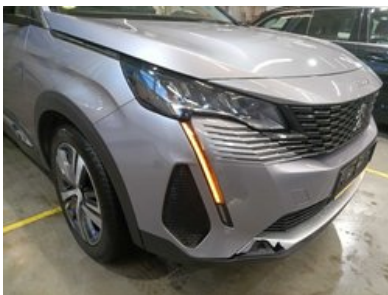
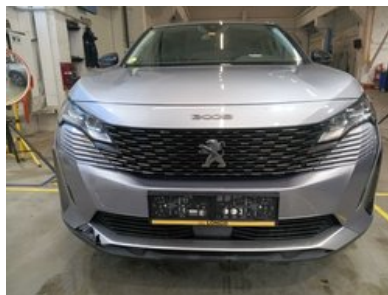
### ✓ 1. Priekšpuse: Priekšējais Bamperu - Stāvoklis un Izlīdzinājums

- ✓ 1. Nomainīt Priekšējā Bufera Lūpu

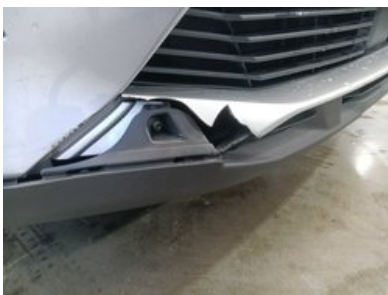
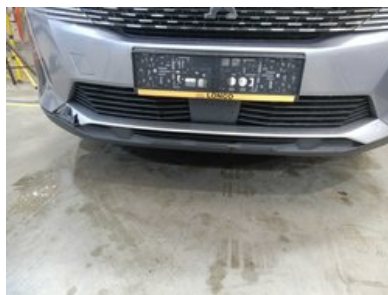
### ✓ 2. Priekšpuse: Priekšējais Bamperu - Stāvoklis un Izlīdzinājums

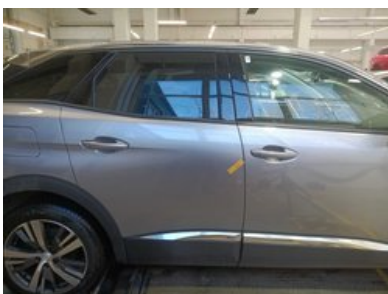
### ✓ 3. Sāns: Kreisā un Labā Puse - Vizuālie Bojājumi un Skrāpējumi
