# Diagnosticas ziņojums par

## 2015 AUDI A3 Ambition Pro Line Plus

Nobraukums ziņojuma pabeigšanas datumā: 249 466 km

Longo veiktās visaptverošās diagnostikas laikā, 8 defekti bija konstatēti transportlīdzeklī.

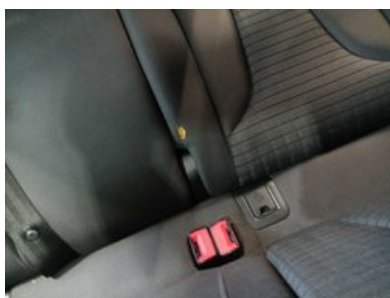
- ✓ **1. Sēdekļi:** Visi Sēdekļi - Stāvoklis

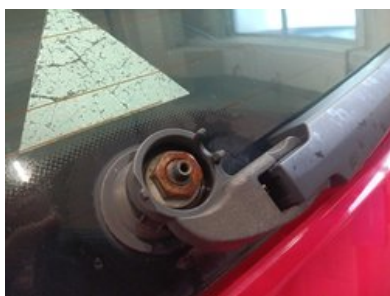
- ✓ **2. Priekšpuse:** Logu Slotiņu Gumija un Rokturis (Priekšā un Aizmugurē) - Stāvoklis

- ✓ 1. Nomainīt Aizmugures Tīrītāja Sviras Vāciņu
- ✓ 2. Uzlādes Kabelis Trūkst
- ✓ 3. Nomainīt Saules Aizsargu
- ✓ 4. Priekšējo Lukturi Regulēšana

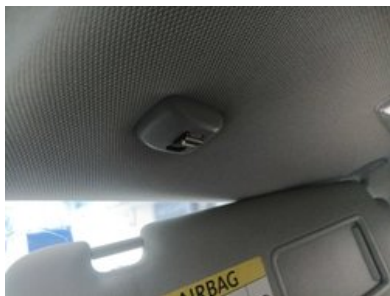
✓ **3. Priekšpuse:** Saules aizsargi - Darbība un stāvoklis

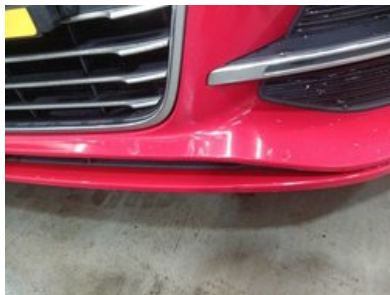
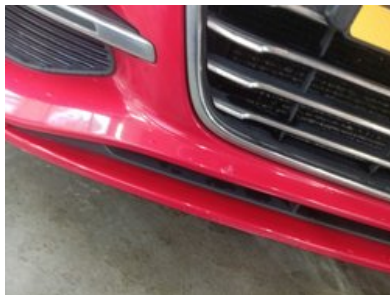
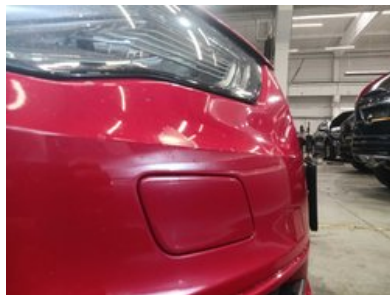
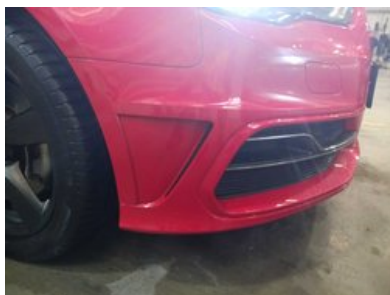
✓ **2. Priekšpuse:** Priekšējais Bamperu - Stāvoklis un Izlīdzinājums

- ✓ 1. Krāsot Aizmugures Bamper
- ✓ 2. Krāsot Priekšējo Bamperi

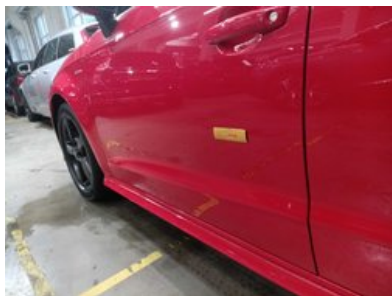
✓ **3. Sāns:** Kreisā un Labā Puse - Vizuālie Bojājumi un Skrāpējumi

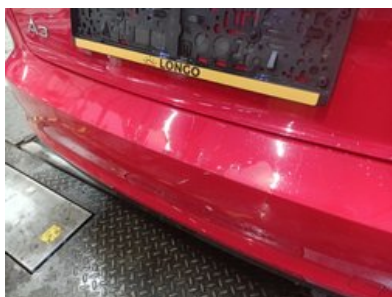
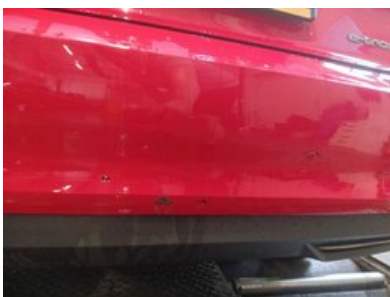
✓ **4. Aizmugure:** Aizmugurējais bamperis - Stāvoklis un izlīdzinājums

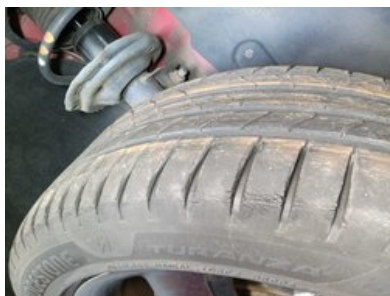
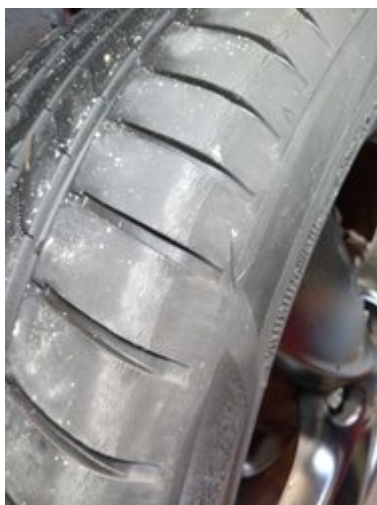
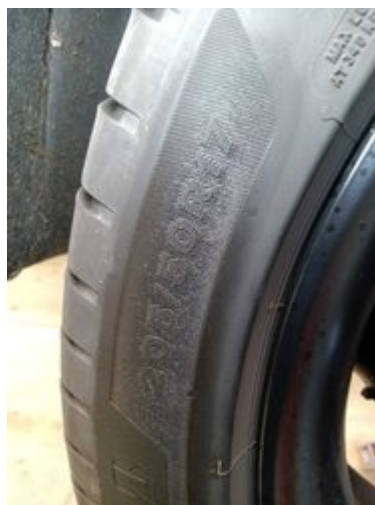
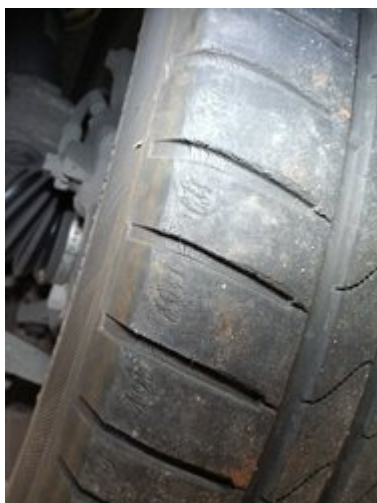
### ✓ 1. CITS: Nomainīt Riepas
