# Diagnosticas ziņojums par

## 2015 SKODA OCTAVIA Ambition Businesslir

### Diagnosticas informācija

### Diagnosticā konstatēto defektu kopsavilkums

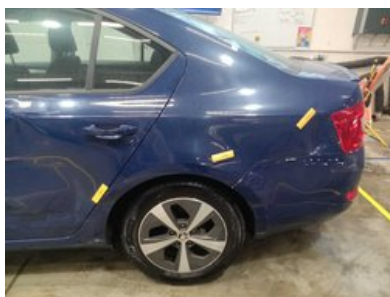
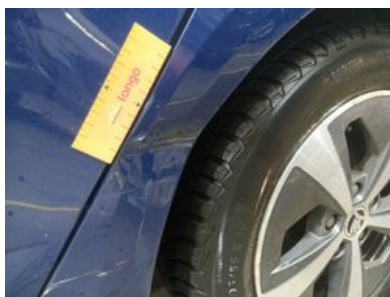
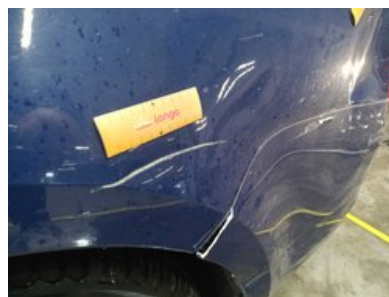
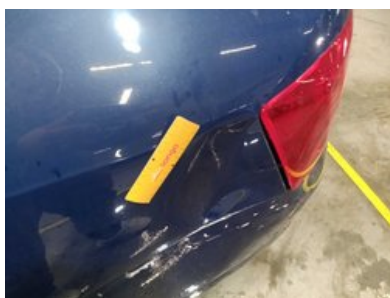
### ✓ 1. Sāns: Kreisā un Labā Puse - Vizuālie Bojājumi un Skrāpējumi

- ✓ 1. Krāsot Aizmugures Bamper
- ✓ 2. Krāsot Durvis
- ✓ 3. Krāsot Aizmugures Spārnu

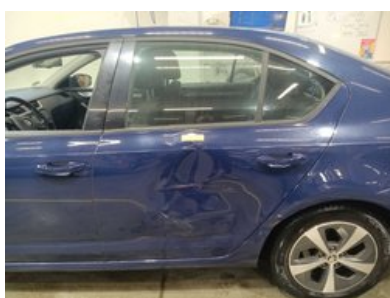
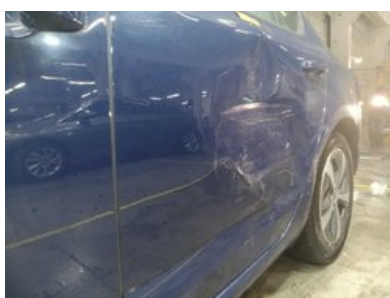
### ✓ 2. Sāns: Kreisā un Labā Puse - Vizuālie Bojājumi un Skrāpējumi

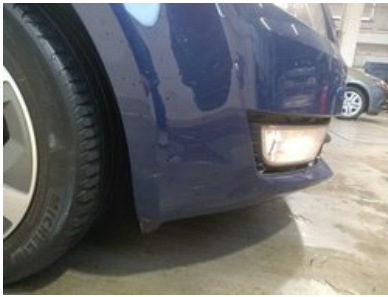
✓ **3. Priekšpuse:** Priekšējais Bamperu - Stāvoklis un Izlīdzinājums

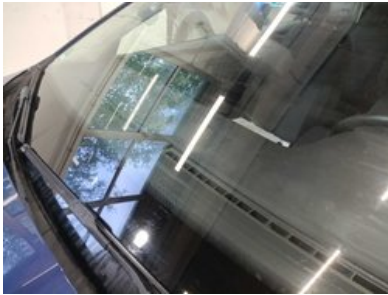
✓ **4. Priekšpuse:** Priekšējā stikla integritāte - Bez TA izslēdzošiem bojājumiem

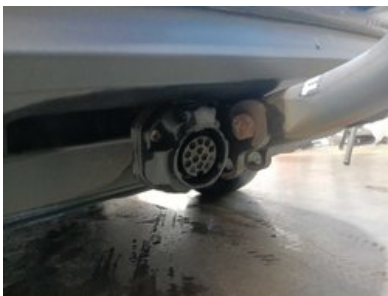
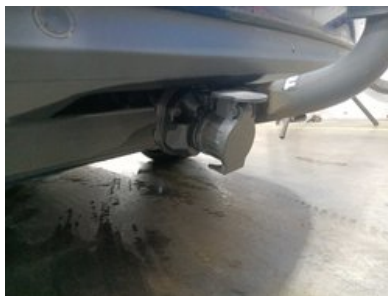
✓ **5. Aizmugure:** Vilces āķis (Stiprinājums, noņemšanas mehānisms, ārējā gaismas savienotājs, savienotāja biezums)

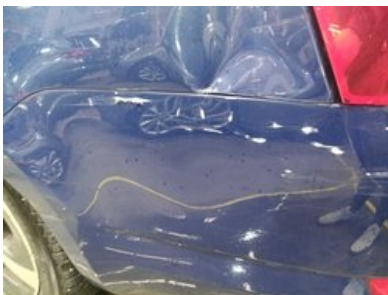
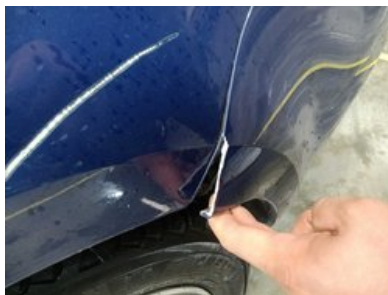
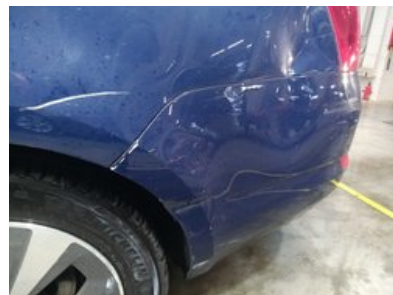
✓ **6. Aizmugure:** Aizmugurējais bamperis - Stāvoklis un izlīdzinājums

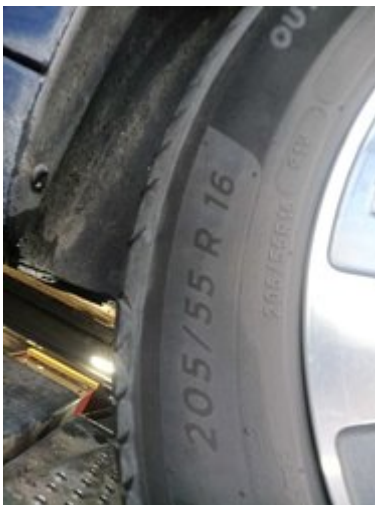
### ✓ 1. CITS: Nomainīt Riepas

- ✓ 1. Nomainīt Riepas
