# Diagnosticas ziņojums par

## 2015 OPEL INSIGNIA Cosmo

### Diagnosticas informācija

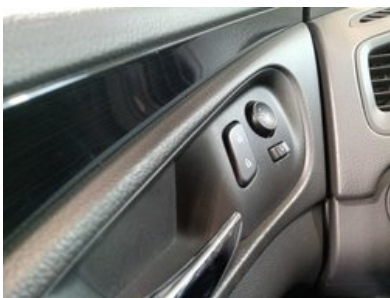
- ✓ **1. Durvis:** Visas Četras Durvis - Atvēršana, Aizvēršana un Roktura Darbība

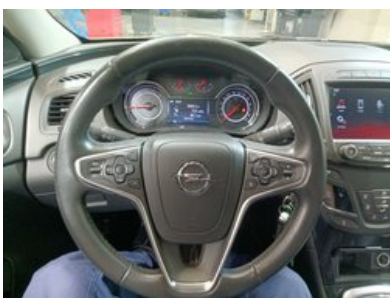
- ✓ **2. Priekšpuse:** Stūres rats - Stāvoklis

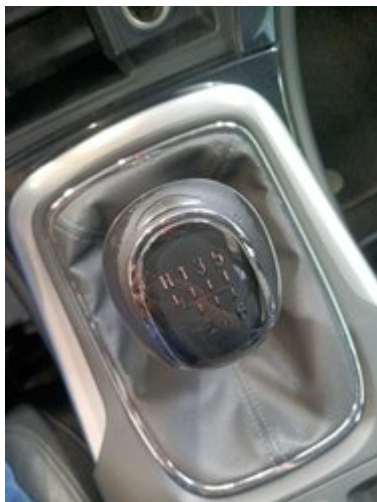
✓ **3. Iekšpuse:** Pārnesumu Kārtas Pārsegs un Pārnesumu Kārtas Poga - Stāvoklis

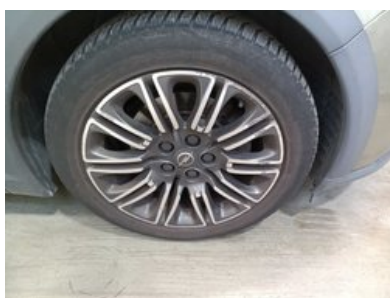
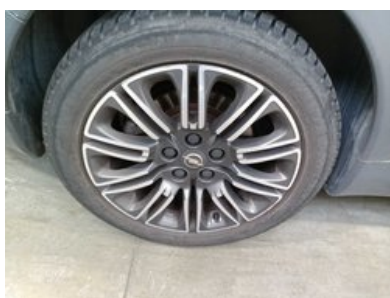
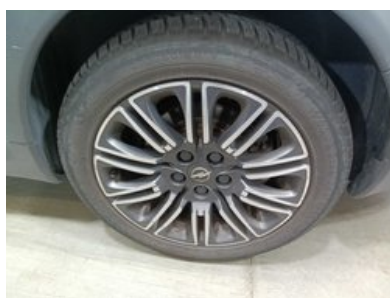
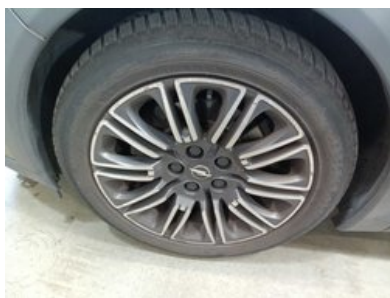
✓ **1. Sāns:** Riteņi - Stāvoklis

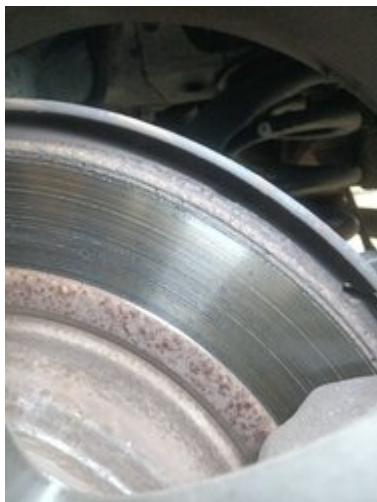
✓ **2. BREMZES:** Aizmugures Bremžu Disks (Abi)

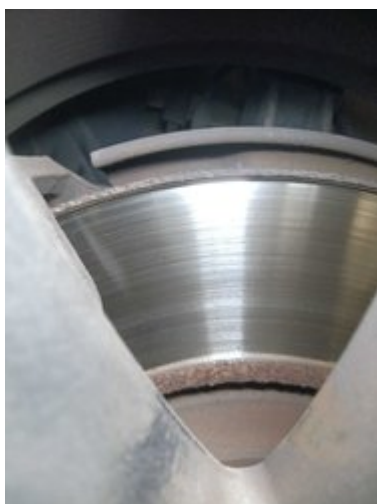
✓ **3. BREMZES:** Priekšējie Bremžu Diski Abi

- ✓ 1. Balstiekārtas Augšējā Svira (Abas)
- ✓ 2. Priekšējie Bremžu Diski (Abi)
- ✓ 3. Dzinēja Elļas un Filtra Maiņa

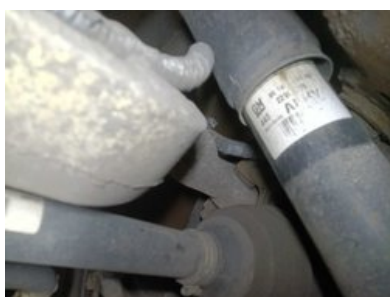
✓ **4. BALSTIEKĀRTA:** Balstiekārtas Augšējā Svira Abas
