Diagnostikas ziņojums par 2022 OPEL MOKKA GS Line

Krāsa: Pelēka	
Degvielas tips: Benzīns	CO ₂ WLTP emisija: 135 g/km
Virsbūves tips: Apvidus auto	Pilna transportlīdzekļa masa (GVW): 1740 kg
Durvju skaits: 5	Dzinēja tilpums: 1.20 l
Vietu skaits: 5	Cilindri: 3
Nobraukums: 106 448 km	Jauda: 96 kw
VIN kods: VXXKUSHNSSMW087659	Degvielas patēriņš: 4.50 l/100km
Pārnesumkārbā: Automātiskā	Riepu izmērs: 215/55 - 18"
Piedziņas tips: Priekšpiedziņa	Longo iekšējais ID: L418164
Longo Certified

Longo veiktās visaptverošās diagnostikas laikā, 6 defekti bija konstatēti transportlīdzeklī.

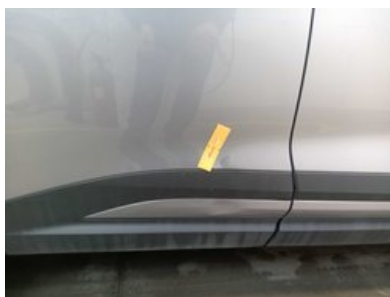
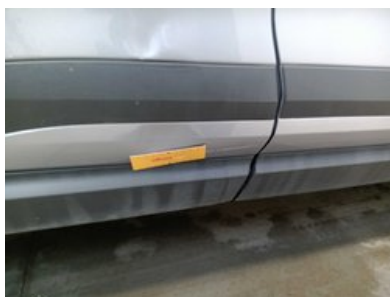
- ✔ **1. Sāns:** Kreisā un Labā Puse - Vizuālie Bojājumi un Skrāpējumi

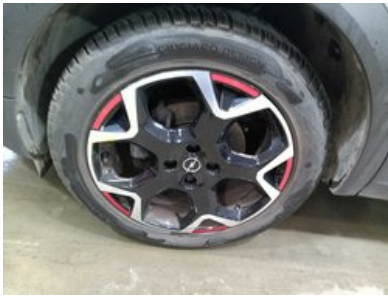
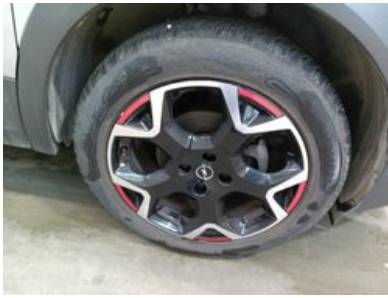
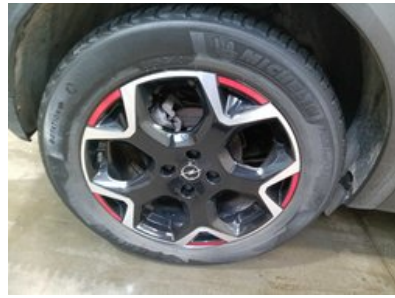
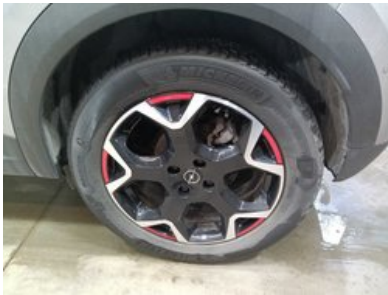
✓ **2. Sāns:** Riteņi - Stāvoklis

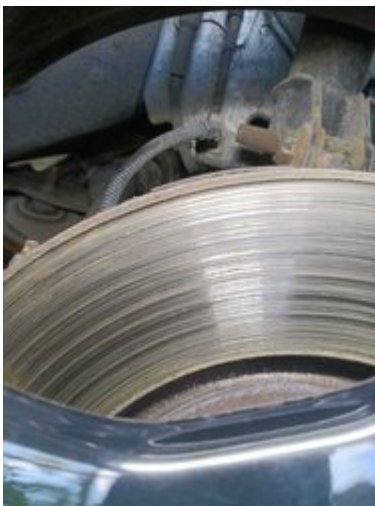
- ✓ **1. CITS:** Dzinēja Eļļas un Filtra Maiņa
- ✓ **2. DZINĒJS:** Kloķvārpstas Piedziņas Siksna Spraugotājs
- ✓ **3. BREMZES:** Priekšējie Bremžu Diski Abi ar Uzlikām

- ✓ 1. Aizmugures Bremžu Kluči
- ✓ 2. Dzinēja Eļļas un Filtra Maiņa

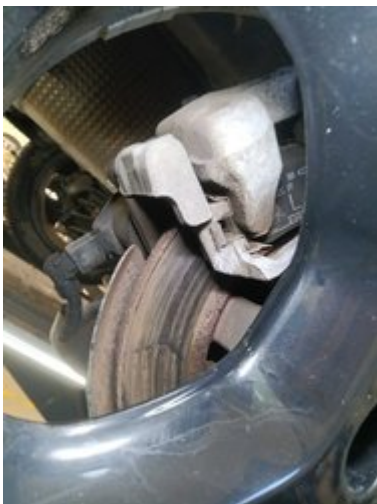
✓ **4. BREMZES:** Aizmugurējie Bremžu Kluči (Visi)
