# Diagnosticas ziņojums par

## 2018 PEUGEOT 3008 GT

# Diagnosticas ziņojums par 2018 PEUGEOT 3008 GT

# Sagatavošanas un remonta ziņojums par

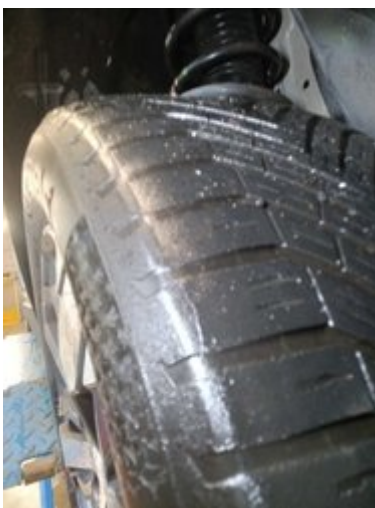
✓ **1. CITS:** Dzinēja Eļļas un Filtra Maiņa

✓ **2. CITS:** Nomainīt Riepas
