# Diagnosticas ziņojums par

## 2015 FORD MONDEO Titanium

### Diagnosticas informācija

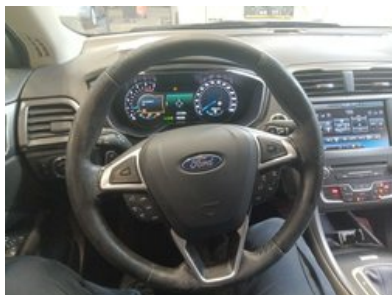
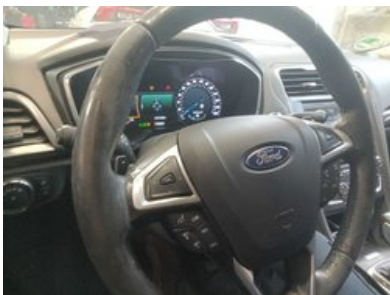
- ✓ **1. Priekšpuse:** Stūres rats - Stāvoklis

- ✓ 1. Krāsot Stūres Ratu

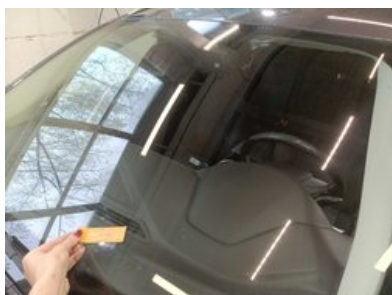
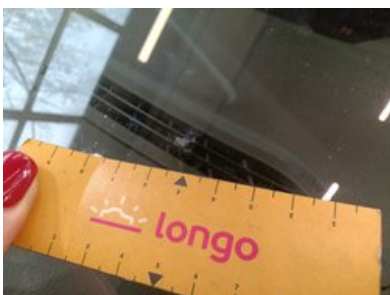
- ✓ **1. Priekšpuse:** Priekšējā stikla integritāte - Bez TA izslēdzotiem bojājumiem
