# Diagnosticas ziņojums par

## 2021 CITROEN C5 Aircross Feel

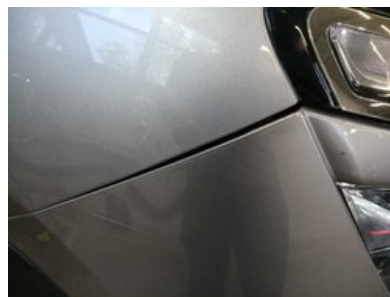
✓ **6. Priekšpuse:** Priekšējais Bamperu - Stāvoklis un Izlīdzinājums

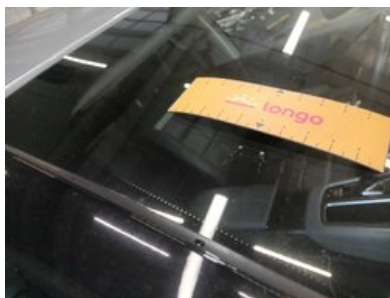
✓ **7. Priekšpuse:** Priekšējā stikla integritāte - Bez TA izslēdzošiem bojājumiem

- ✓ 1. Priekšējā Stikla Remonts

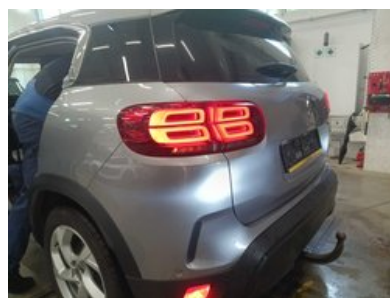
✓ **8. Aizmugure:** Aizmugurējais bamperis - Stāvoklis un izlīdzinājums
