Diagnostikas ziņojums par 2019 OPEL Crossland X Innovation

Krāsa: Pelēka	CO ₂ NEDC emisija: 104 g/km
Degvielas tips: Dīzēlis	CO ₂ WLTP emisija: 139 g/km
Virsbūves tips: Apvidus auto	Pilna transportlīdzekļa masa (GVW): 1860 kg
Durvju skaits: 4	Dzinēja tilpums: 1.50 l
Vietu skaits: 5	Cilindri: 4
Nobraukums: 109 662 km	Jauda: 88 kw
VIN kods: W0V7H9EJ7K4469424	Degvielas patēriņš: 4.00 l/100km
Pārnesumkārbā: Automātiskā	Riepu izmērs: 195/60 - 16"
Piedziņas tips: Priekšpiedziņa	Longo iekšējais ID: N368751

Longo veiktās visaptverošās diagnostikas laikā, 19 defekti bija konstatēti transportlīdzeklī.

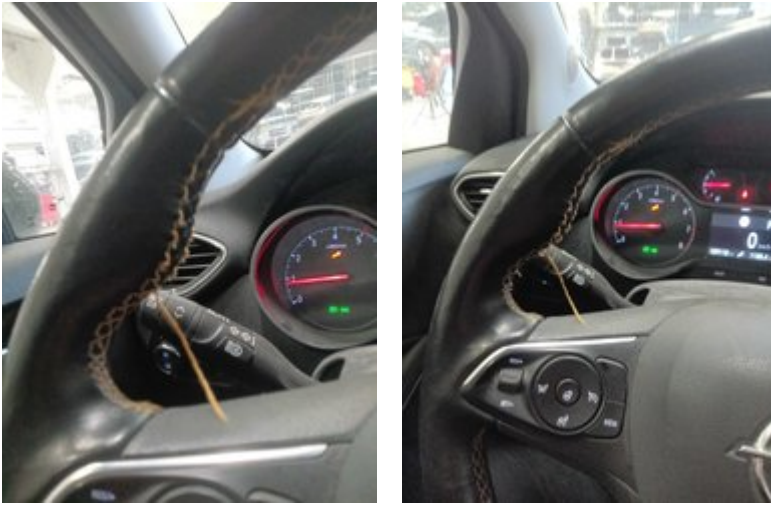
✓ 1. Priekšpuse: Stūres rats - Stāvoklis

- ✓ 1. Sašūt Stūres Ratu

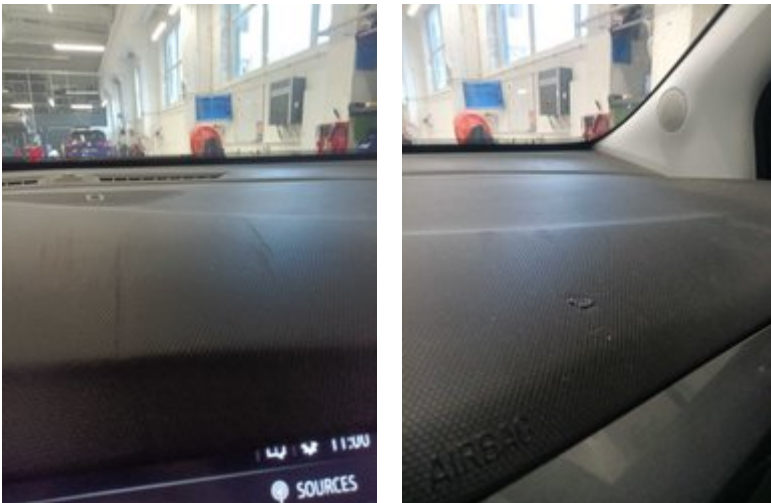
✓ 2. Priekšpuse: Instrumentu Panelis - Stāvoklis un Pogu Darbība

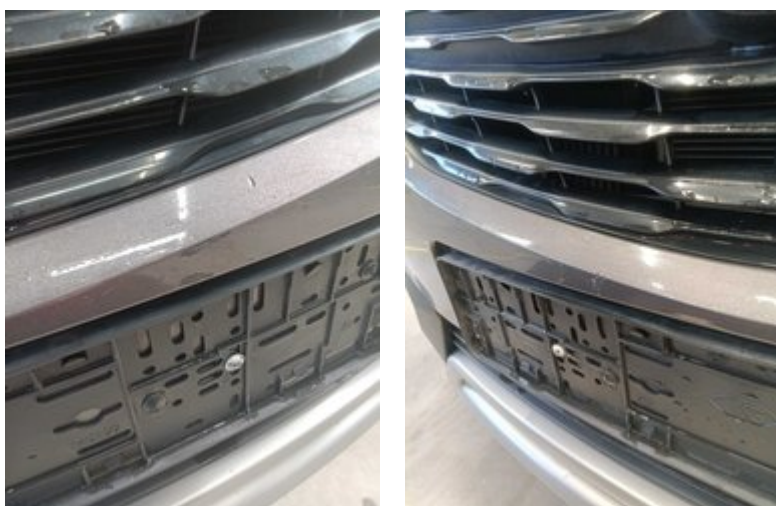
- ✓ **3. Priekšpuse:** Priekšējais Bamperu - Stāvoklis un Izlīdzinājums

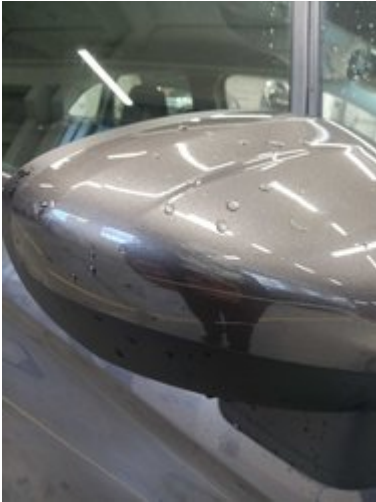
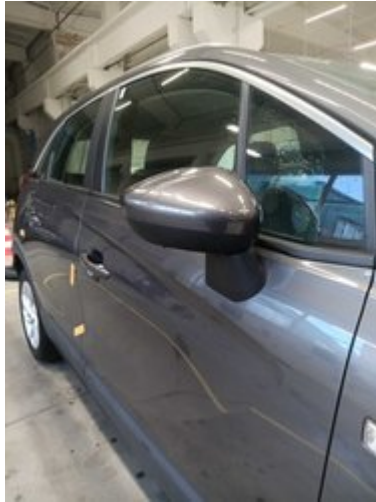
✓ **4. Sāns:** Ārējie Spoguļi - Spoguļa Integritāte un Stiprinājums Automašīnā

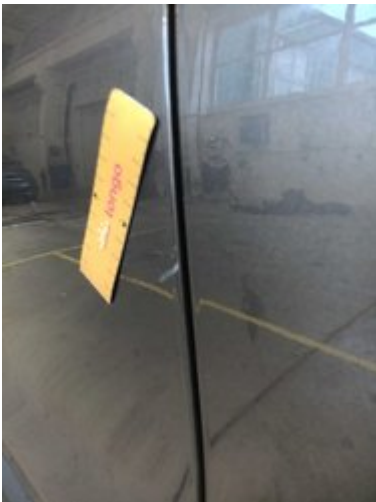
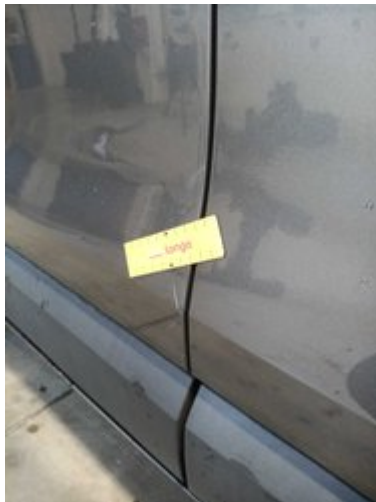
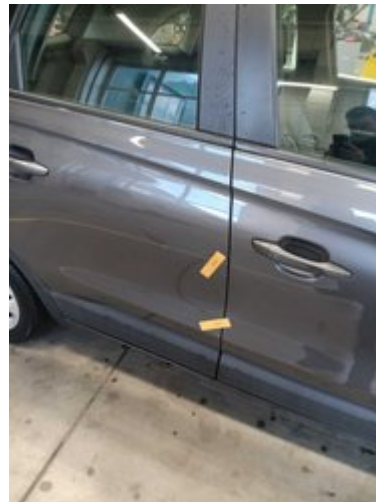
✓ **5. Sāns:** Kreisā un Labā Puse - Vizuālie Bojājumi un Skrāpējumi

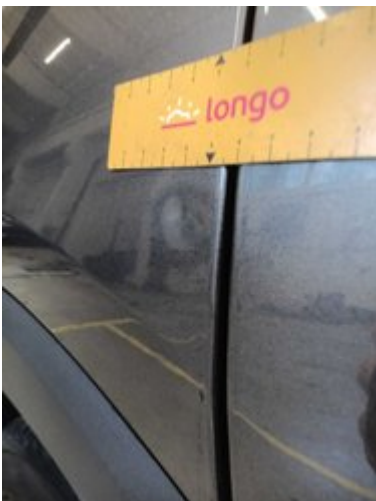
✓ **6. Sāns:** Kreisā un Labā Puse - Vizuālie Bojājumi un Skrāpējumi

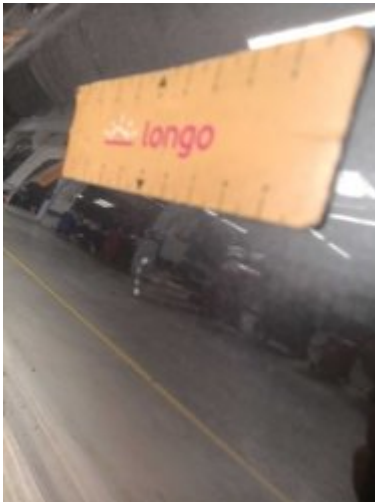
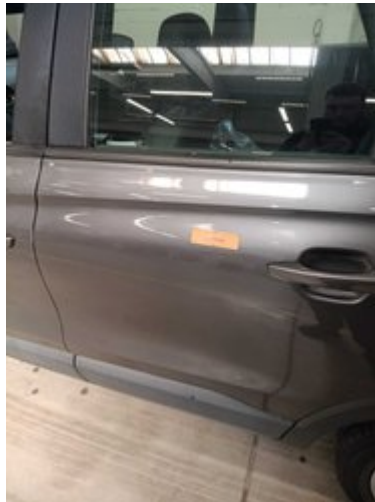
✔ **7. Sāns:** Kreisā un Labā Puse - Vizuālie Bojājumi un Skrāpējumi

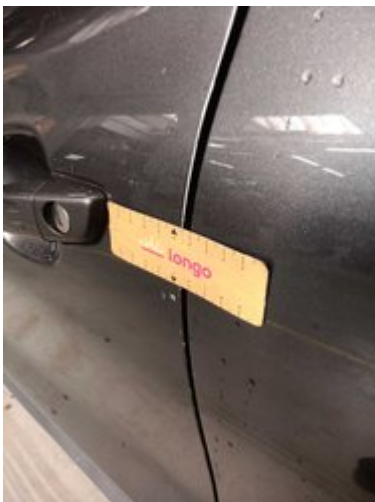
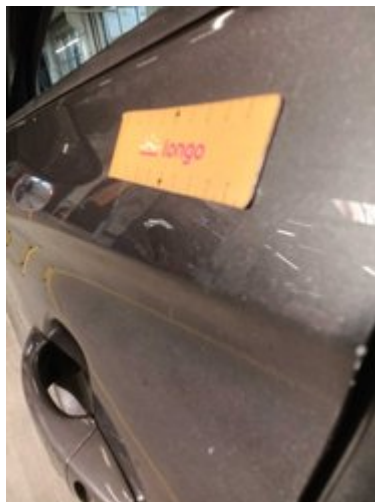
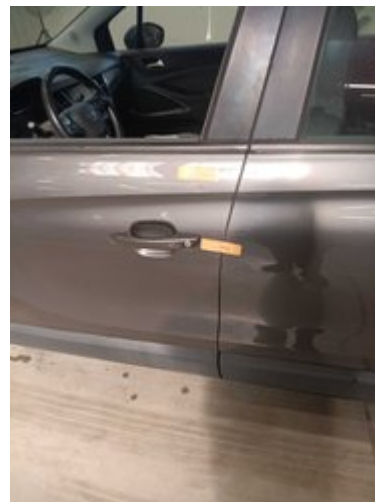
✔ **8. Sāns:** Kreisā un Labā Puse - Vizuālie Bojājumi un Skrāpējumi

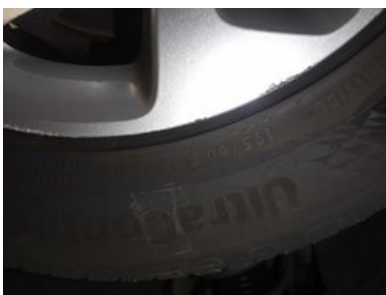
✔ **3. CITS:** Nomainīt Riepas

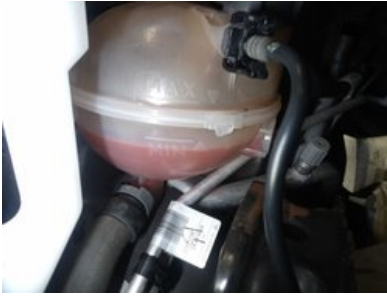
✓ **4. CITS:** Dzesēšanas Šķidrums Papildināšana

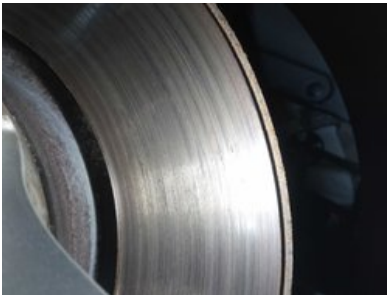
✓ **6. BREMZES:** Priekšējie Bremžu Diski Abi
