# Diagnostikas ziņojums par 2019 TOYOTA C-HR Style

Krāsa: Zila	CO <sub>2</sub> NEDC emisija: 86 g/km
Degvielas tips: Benzīns / Hibrīds	CO <sub>2</sub> WLTP emisija: 109 g/km
Virsbūves tips: Apvidus auto	Pilna transportlīdzekļa masa (GVW): 1860 kg
Durvju skaits: 5	Dzinēja tilpums: 1.80 l
Vietu skaits: 5	Cilindri: 4
Nobraukums: 99 851 km	Jauda: 90 kw
VIN kods: NMTKZ3BXX0R348135	Degvielas patēriņš: 3.80 l/100km
Pārnesumkārbā: Automātiskā	Riepu izmērs: 225/50 - 18"
Piedziņas tips: Priekšpiedziņa	Longo iekšējais ID: H537338

Longo veiktās visaptverošās diagnostikas laikā, 9 defekti bija konstatēti transportlīdzeklī.

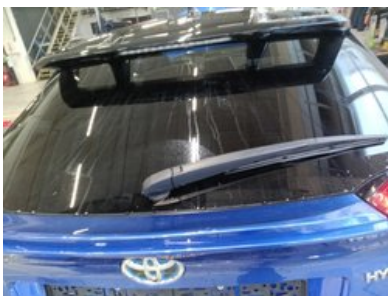
- ✔ **1. Priekšpuse:** Logu Slotiņu Gumija un Rokturis (Priekšā un Aizmugurē) - Stāvoklis

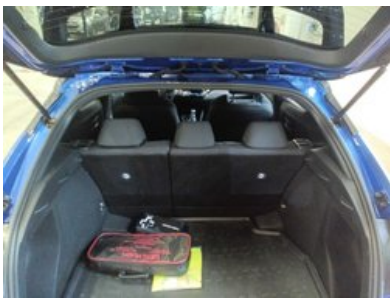
- ✓ **2. Iekšpuse:** Bagāžas paplāte - Darbība un stāvoklis

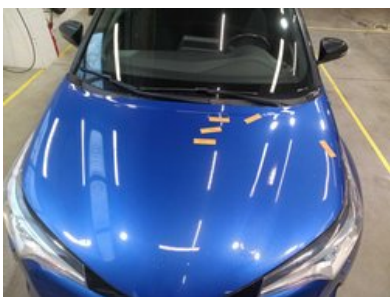
- ✓ **1. Priekšpuse:** Pārsegs - Vizuālie Bojājumi

- ✓ 1. Bezkrāsas ledobumu Labošana

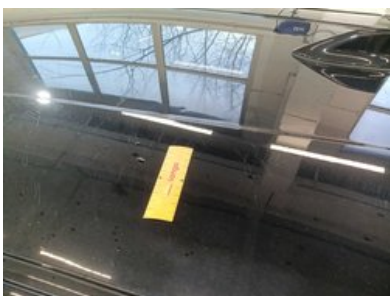
- ✓ **2. Cits:** Papildu Pulēšanas Darbi

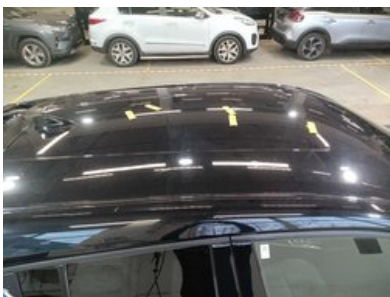
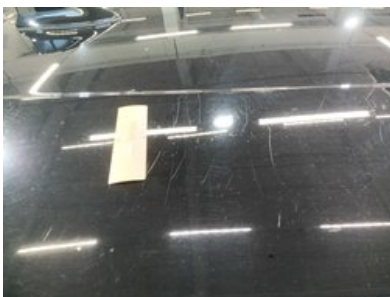
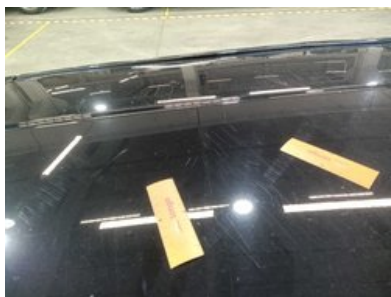
- ✓ **3. Cits:** Jumts - Redzami bojājumi (piemēram, krusa bojājumi)

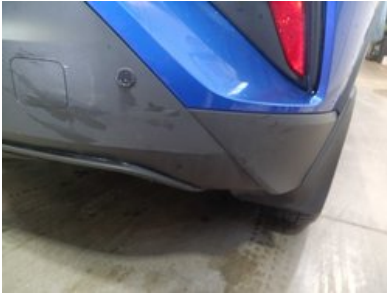
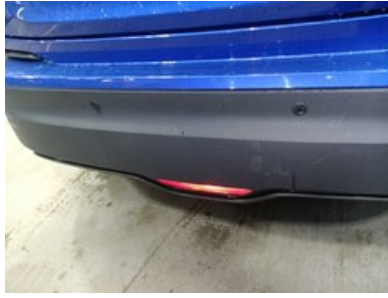
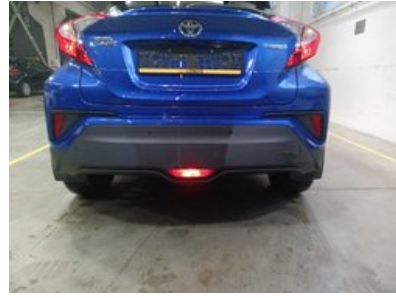
✔ **4. Aizmugure:** Aizmugurējais bamperis - Stāvoklis un izlīdzinājums

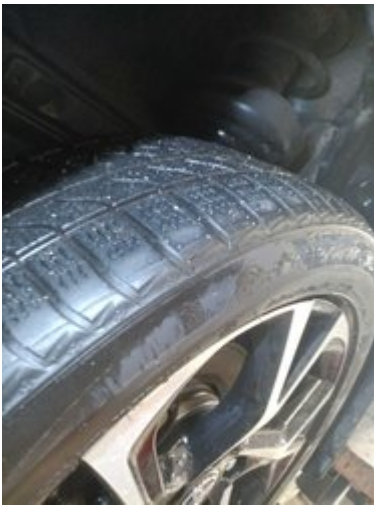
✔ **1. CITS:** Nomainīt Riepas

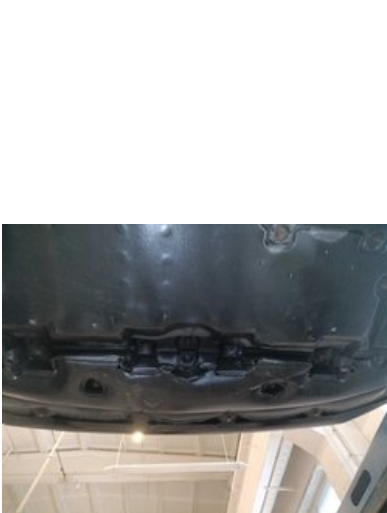
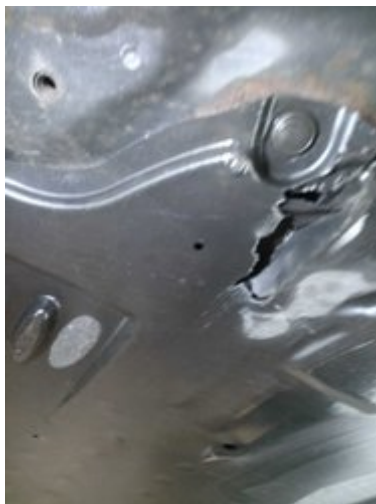
✔ **3. VIRSBŪVE - PRIEKŠĒJĀ SEKCIJA:** Bojājums
