# Diagnosticas ziņojums par

## 2021 OPEL ASTRA Edition

### Diagnosticā konstatēto defektu kopsavilkums

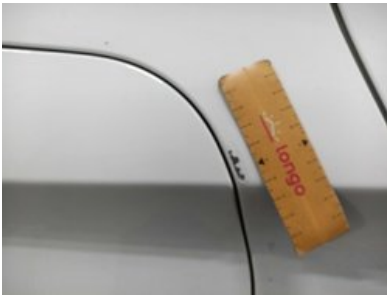
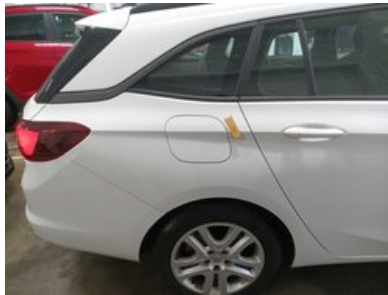
- ✓ **1. Sāns:** Kreisā un Labā Puse - Vizuālie Bojājumi un Skrāpējumi
