# Diagnosticas ziņojums par

## 2019 OPEL CROSSLAND X Innovation

# Diagnosticas ziņojums par 2019 OPEL CROSSLAND X Innovation

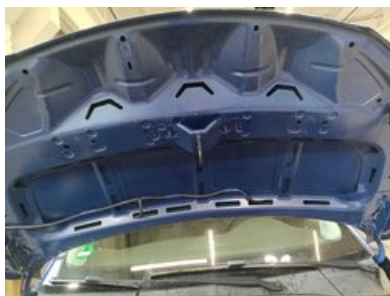
- ✓ **1. Priekšpuse:** Pārsega Skaņas Izolācija - Stāvoklis

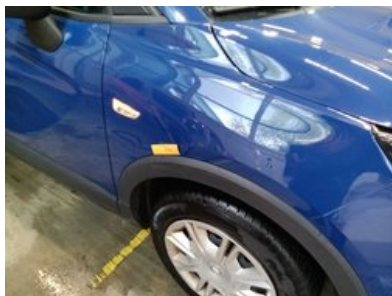
✓ **2. Sāns:** Kreisā un Labā Puse - Vizuālie Bojājumi un Skrāpējumi

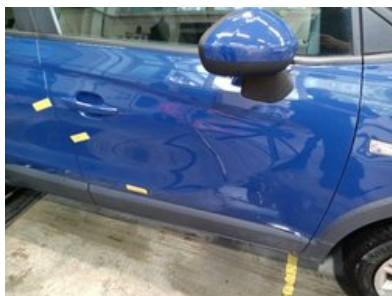
✓ **3. Sāns:** Kreisā un Labā Puse - Vizuālie Bojājumi un Skrāpējumi

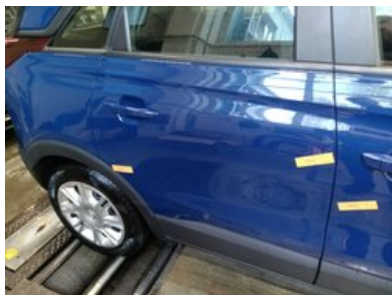
✓ **4. Sāns:** Kreisā un Labā Puse - Vizuālie Bojājumi un Skrāpējumi

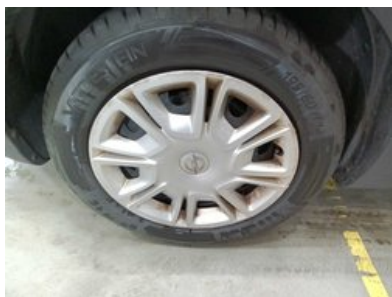
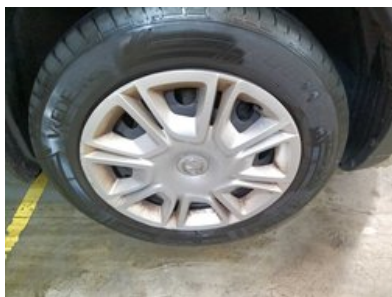
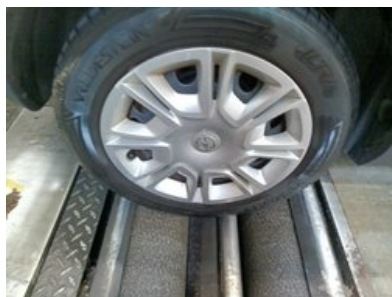
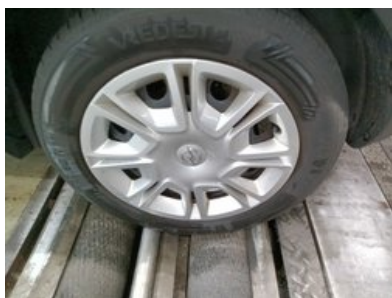
✓ **5. Sāns:** Riteņi - Stāvoklis

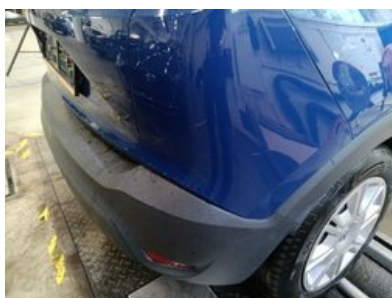
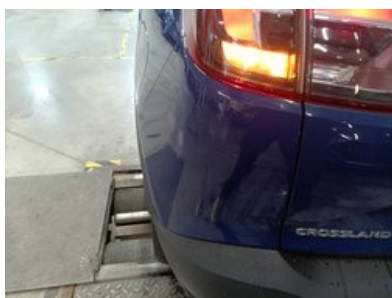
✓ **6. Aizmugure:** Aizmugurējais bamperis - Stāvoklis un izlīdzinājums

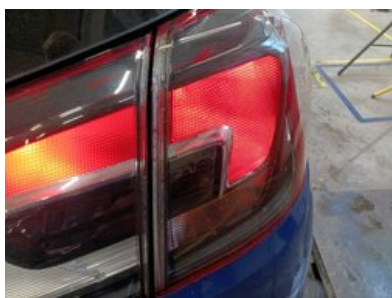
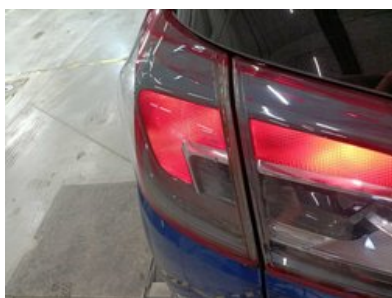
✓ **7. Apgaismojums:** Aizmugurējie lukturi (Bremzes, miglas, pagriezienu rādītāji) - Pamata darbība, bojājumi un krāsa

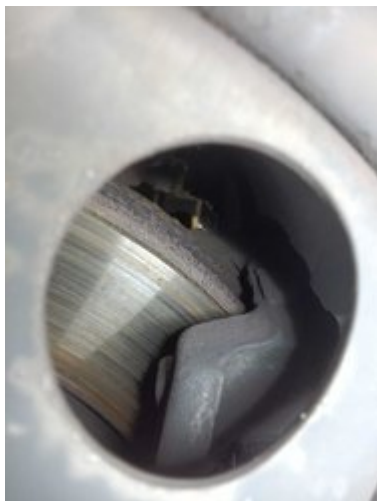
### ✓ 1. BREMZES: Priekšējie Bremžu Diski Abi
