# Diagnosticas ziņojums par

## 2022 SKODA KODIAQ Clever

# Diagnosticas ziņojums par 2022 SKODA KODIAQ Clever

## Diagnosticā konstatēto defektu kopsavilkums

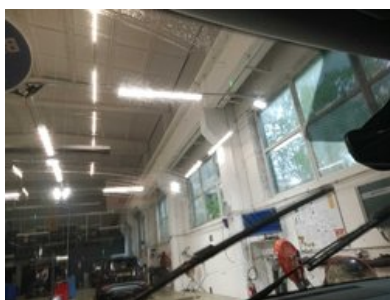
- ✓ **1. Priekšpuse:** Logu Slotiņu Gumija un Rokturis (Priekšā un Aizmugurē) - Stāvoklis

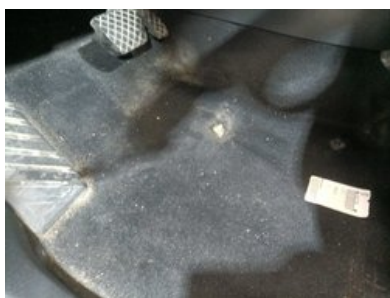
- ✓ **2. Iekšpuse:** Paklāji - Stāvoklis

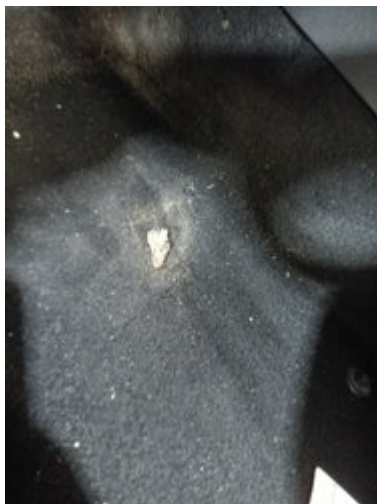
✓ **3. Iekšpuse:** Paklāji - Stāvoklis

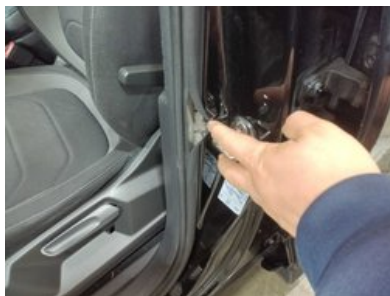
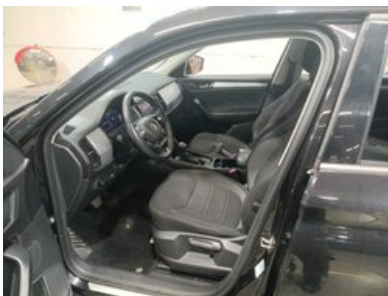
✓ **4. Durvis:** Durvju Gumijas Blīvējumi

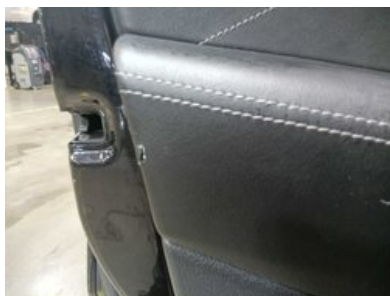
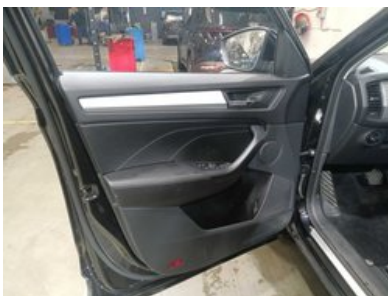
✓ **5. Durvis:** Apdares detaļas - Stāvoklis

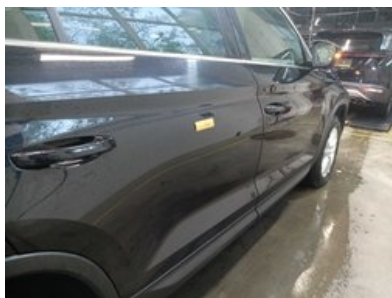
✓ **3. Sāns:** Kreisā un Labā Puse - Vizuālie Bojājumi un Skrāpējumi

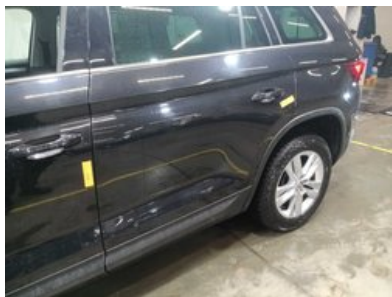
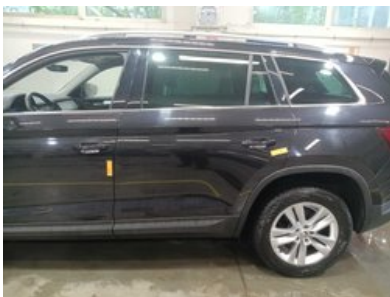
✓ **4. Sāns:** Kreisā un Labā Puse - Vizuālie Bojājumi un Skrāpējumi
