# Diagnosticas ziņojums par

## 2018 BMW 520 High Executive

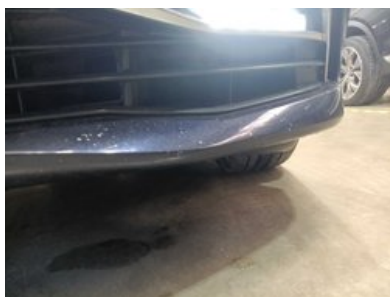
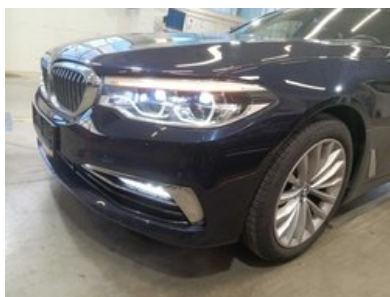
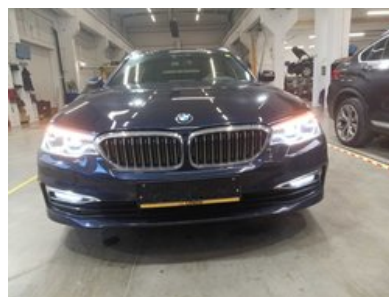
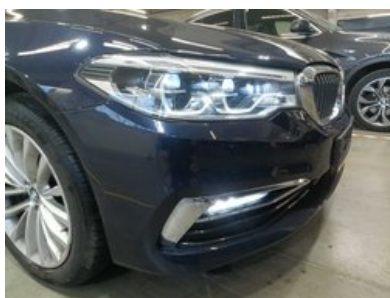
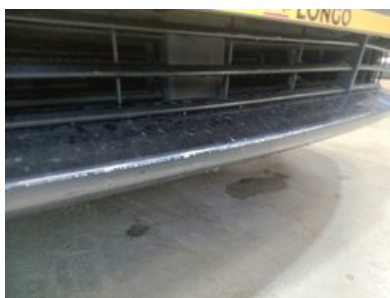
### ✓ 1. Priekšpuse: Priekšējais Bamperu - Stāvoklis un Izlīdzinājums

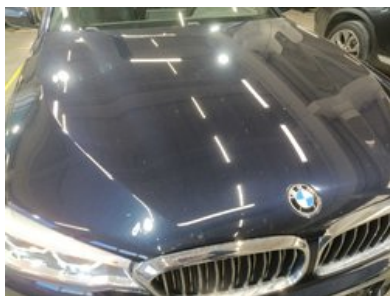
### ✓ 2. Priekšpuse: Pārsegs - Vizuālie Bojājumi

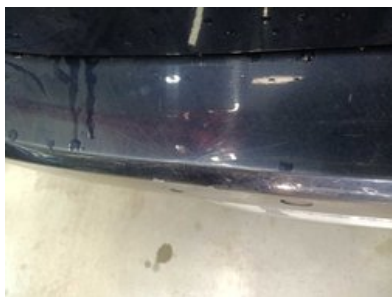
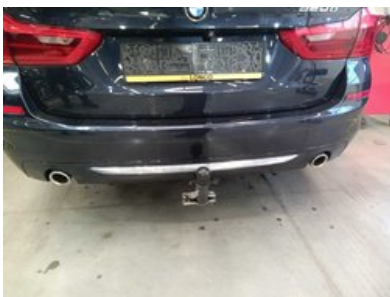
✓ **3. Aizmugure:** Aizmugurējais bamperis - Stāvoklis un izlīdzinājums

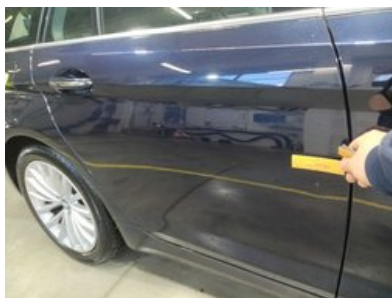
✓ **4. Sāns:** Kreisā un Labā Puse - Vizuālie Bojājumi un Skrāpējumi

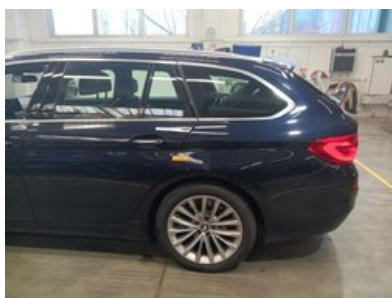
✓ **5. Sāns:** Kreisā un Labā Puse - Vizuālie Bojājumi un Skrāpējumi

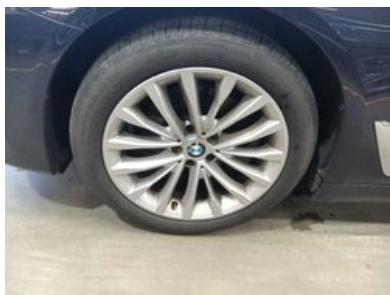
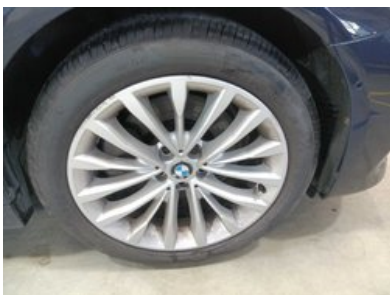
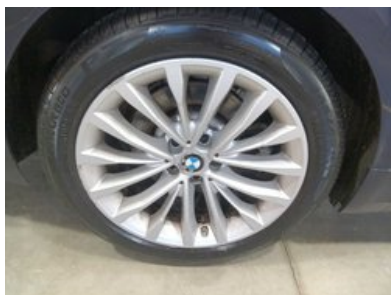
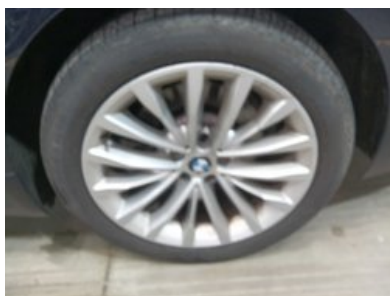
✓ **6. Sāns:** Riteņi - Stāvoklis

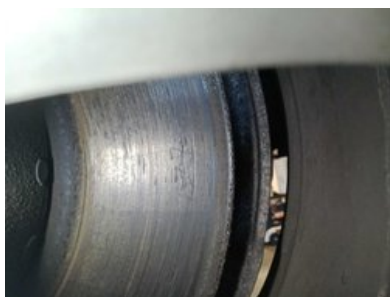
✓ **6. CITS:** Priekšējie Bremžu Diski ar Klučiem

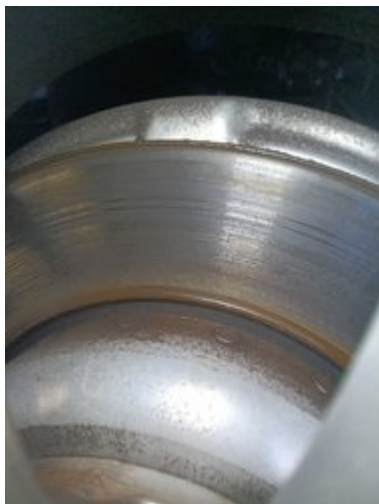
✓ **7. CITS:** Aizmugurējie Bremžu Diski ar Uzliktnēm
