# Diagnosticas ziņojums par

## 2023 TOYOTA YARIS CROSS None

# Diagnosticas ziņojums par 2023 TOYOTA YARIS CROSS None

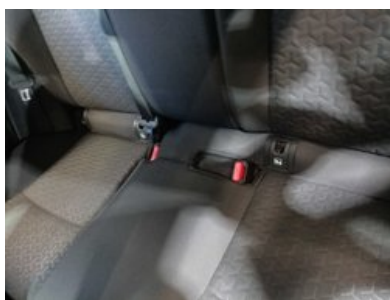
- ✓ **1. Sēdekļi:** Drošības jostas - Darbība un bloķēšanas mehānisms

- ✓ 1. Vidējā Drošības Josta
- ✓ 2. Dzinēja Eļļas un Filtra Maiņa
