# Diagnosticas ziņojums par

## 2018 ALFA ROMEO GIULIETTA MultiAir Sup

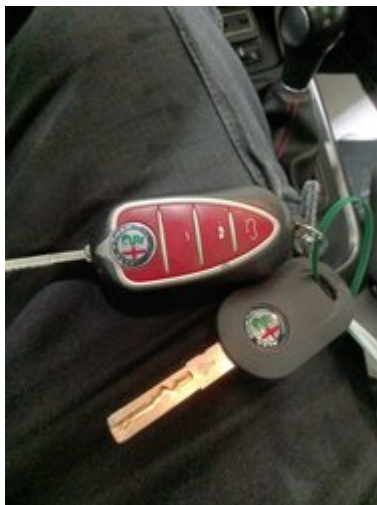
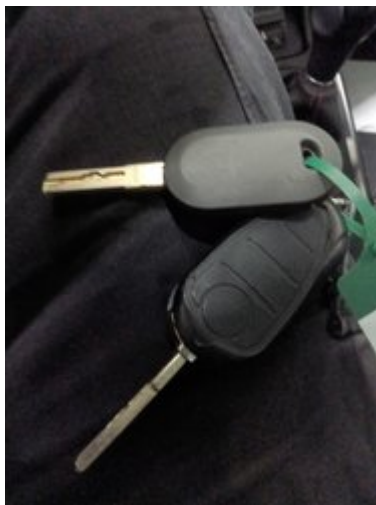
### ✓ 1. Iekšpuse: Aksesuāri - Darbība un Stāvoklis

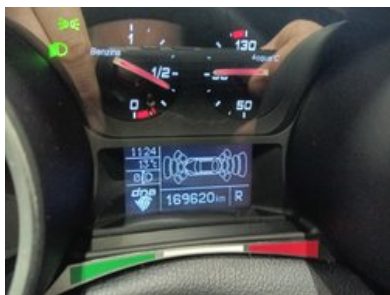
### ✓ 2. Iekšpuse: Aksesuāri - Darbība un Stāvoklis

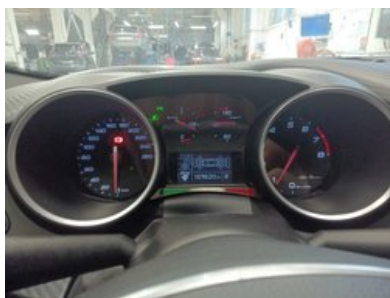
### ✓ 3. Iekšpuse: Aksesuāri - Darbība un Stāvoklis

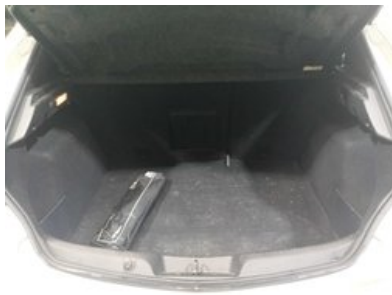
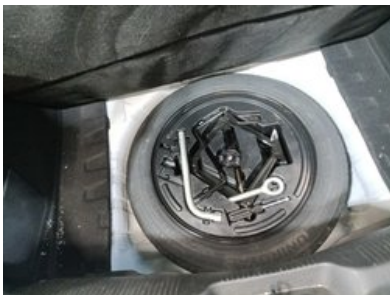
✓ **4. Iekšpuse:** Aksesuāri - Darbība un Stāvoklis

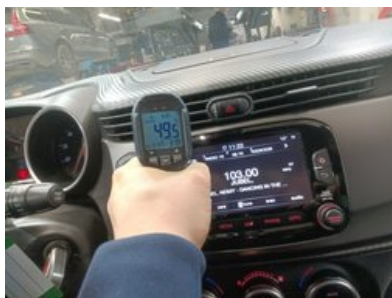
✓ **5. Iekšpuse:** Aksesuāri - Darbība un Stāvoklis

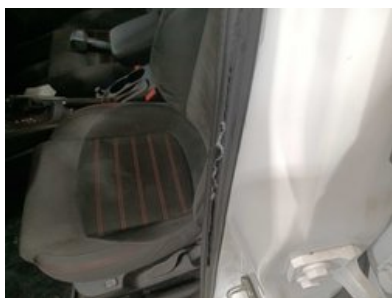
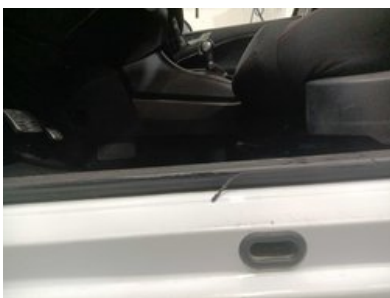
✓ **6. Durvis:** Durvju Gumijas Blīvējumi

- ✓ 1. Nomainīt Durvju Gumijas Blīvi

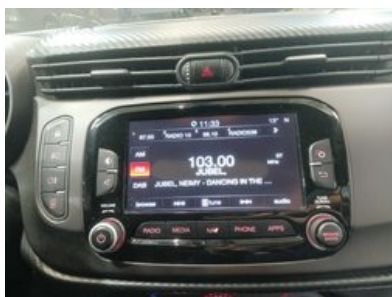
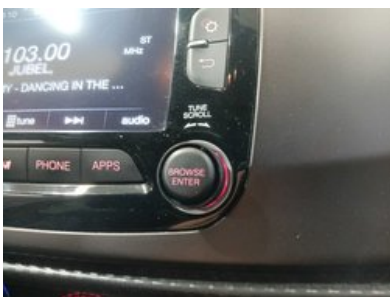
✓ **7. Darbība:** Navigācijas un radio sistēma - Darbība

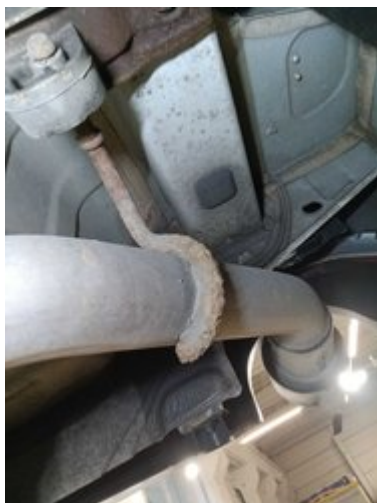
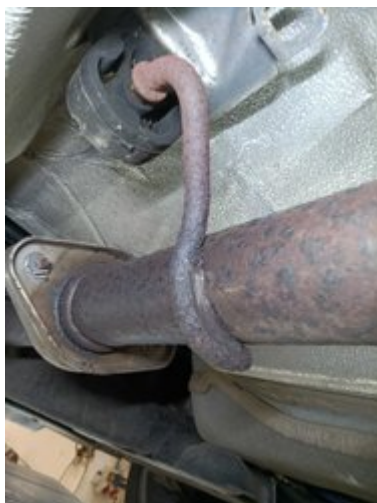
✓ **3. IZPLŪDES SISTĒMA:** Izplūdes Stiprinājums

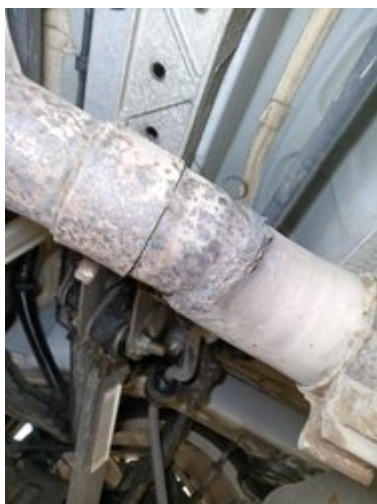
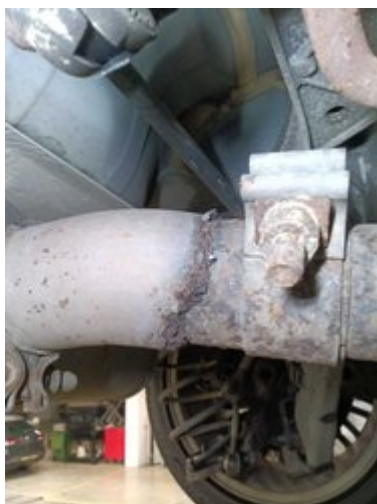
✓ **4. IZPLŪDES SISTĒMA:** Izplūdes Savienojums

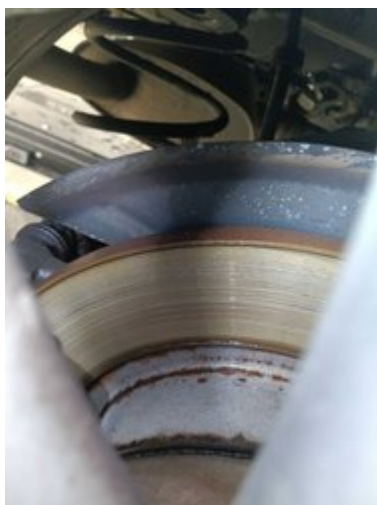
✓ **5. BREMZES:** Aizmugures Bremžu Disks (Abi)

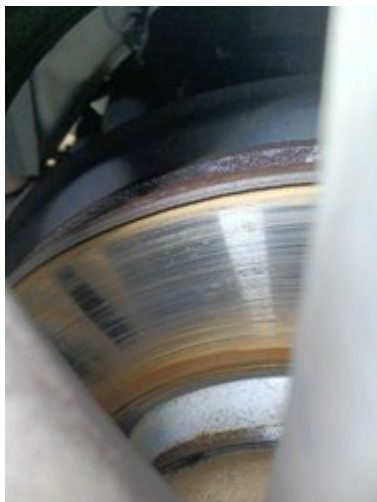
✓ **6. BREMZES:** Priekšējie Bremžu Diski Abi

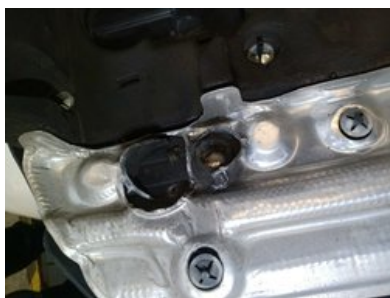
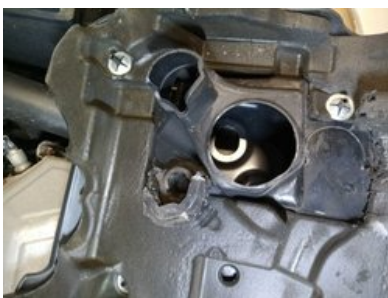
✓ **7. DZINĒJS:** Motora Augšējais Pārsejs

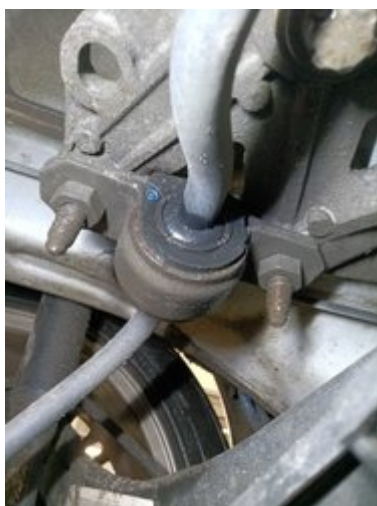
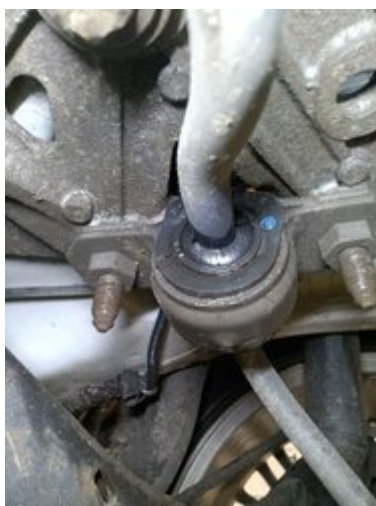
✓ **8. BALSTIEKĀRTA:** Stabilizators
