# Diagnosticas ziņojums par

## 2020 OPEL Crossland X Innovation

# Diagnosticas ziņojums par 2020 OPEL Crossland X Innovation

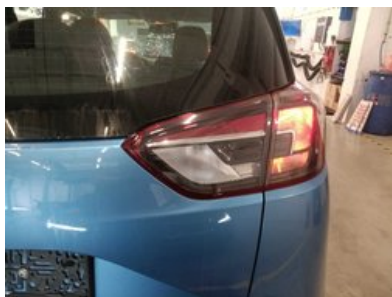
- ✓ **1. Apgaismojums:** Spuldzes

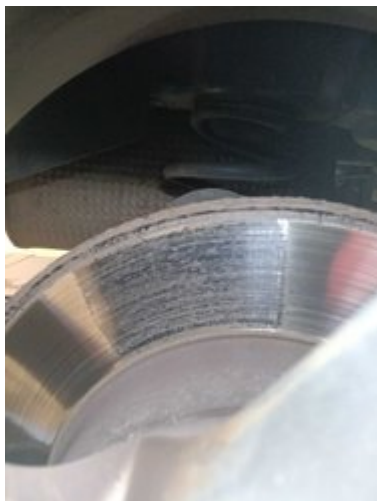
✓ **5. BREMZES:** Aizmugures Bremžu Disks (Abi)
