# Diagnosticas ziņojums par

## 2022 SKODA OCTAVIA Clever

# Diagnosticas ziņojums par 2022 SKODA OCTAVIA Clever

# Sagatavošanas un remonta ziņojums par

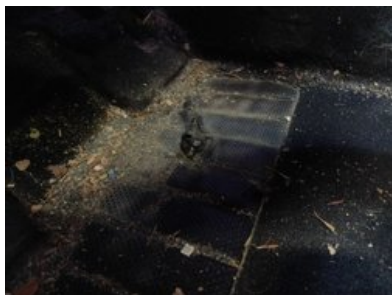
### ✓ 1. Iekšpuse: Paklāji - Stāvoklis

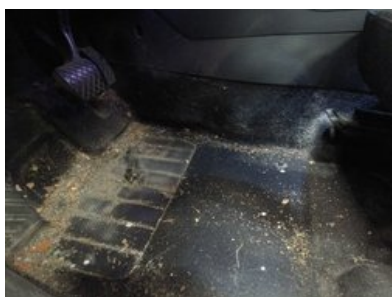
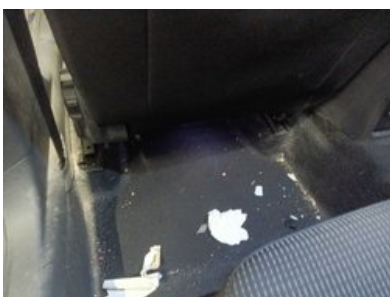
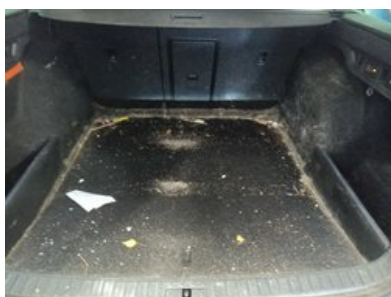
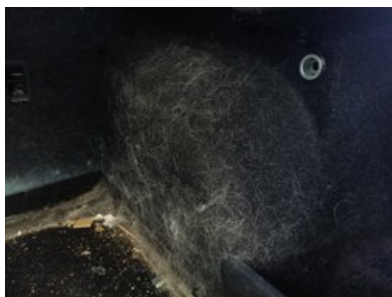
### ✓ 2. Iekšpuse: Papildu Tīrīšanas Darbi

- ✓ 1. Virsbūves mazgāšana
- ✓ 2. Pilnīga salona dziļā tīrīšana, izmantojot tikai hipoalerģiskus līdzekļus
- ✓ 3. Virsbūves pulēšana pēc tīrīšanas

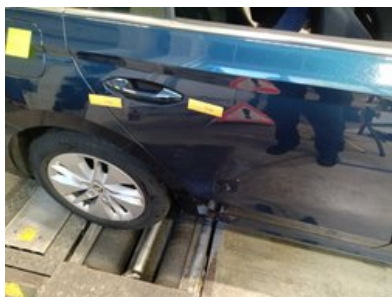
### ✓ 1. Sāns: Kreisā un Labā Puse - Vizuālie Bojājumi un Skrāpējumi

- ✓ 1. Bezkrāsas ledobumu Labošana

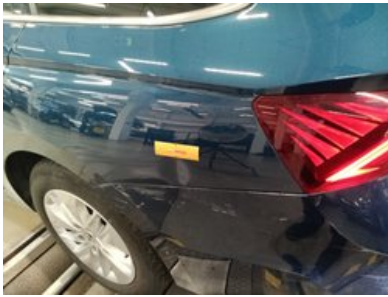
✓ **2. Sāns:** Kreisā un Labā Puse - Vizuālie Bojājumi un Skrāpējumi

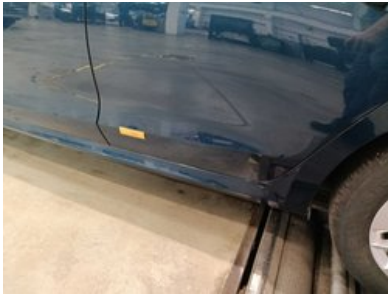
✓ **3. Sāns:** Kreisā un Labā Puse - Vizuālie Bojājumi un Skrāpējumi

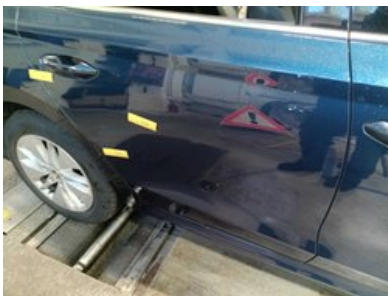
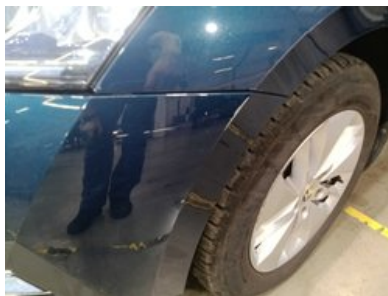
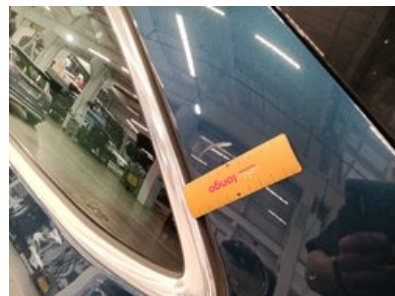
✓ **4. Cits:** Papildu Pulēšanas Darbi

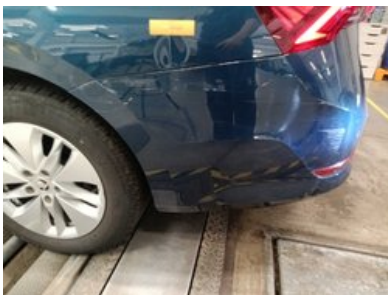
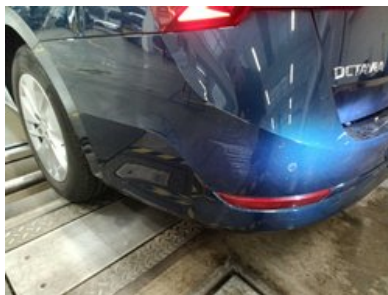
✓ **5. Aizmugure:** Aizmugurējais bamperis - Stāvoklis un izlīdzinājums

- ✓ 1. Krāsot Aizmugures Bamber

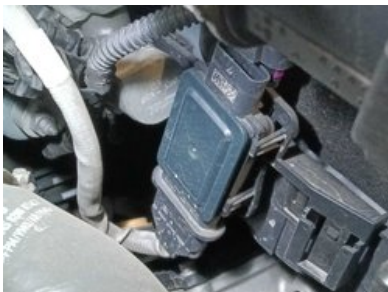
### ✓ 3. IZPLŪDES SISTĒMA: NOx Sensor

- ✓ 1. NOx Sensors
- ✓ 2. Uzlādēt Akumulatoru
- ✓ 3. Dzinēja Eļļas un Filtra Maiņa
