# Diagnosticas ziņojums par

## 2016 PEUGEOT 2008 Allure

### Diagnosticas informācija

### Diagnosticā konstatēto defektu kopsavilkums

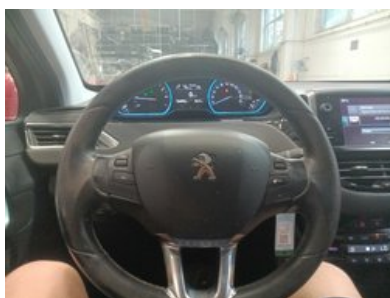
- ✓ **1. Priekšpuse:** Stūres rats - Stāvoklis

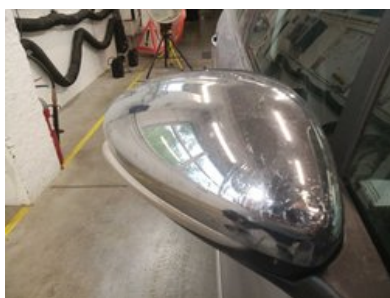
- ✓ **1. Sāns:** Ārējie Spoguļi - Spoguļa Integritāte un Stiprinājums Automašīnā

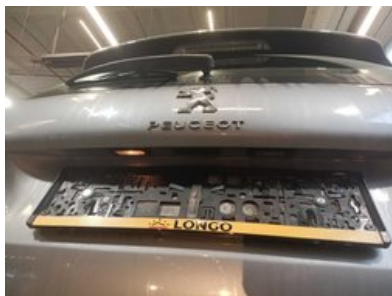
## ✓ 2. Apgaismojums: Spuldzes

- ✓ 1. Dzinēja Eļļas un Filtra Maiņa
- ✓ 2. Nomainīt Numura Zīmes Apgaismojuma Spuldzi
- ✓ 3. Nomainīt Riepas

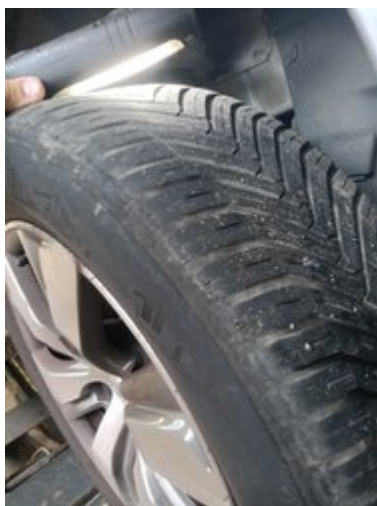
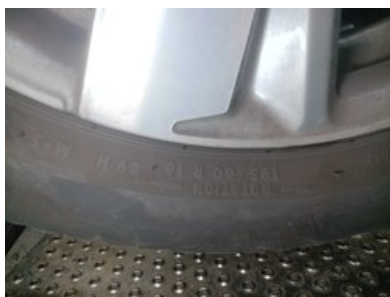
### ✓ 2. CITS: Nomainīt Riepas

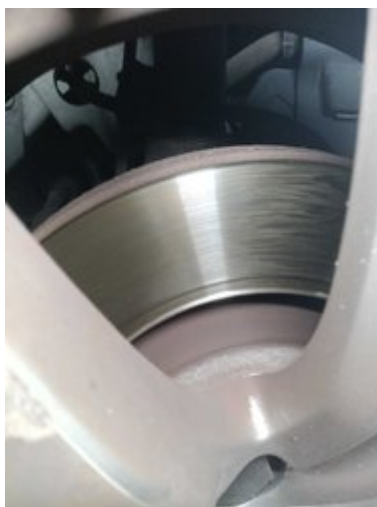
### ✓ 3. BREMZES: Priekšējie Bremžu Diski Abi

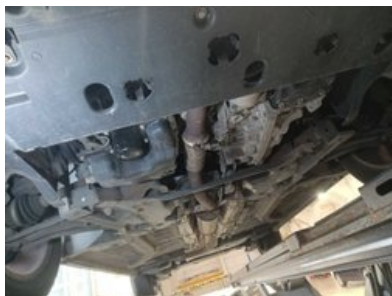
#### ✓ 4. VIRSBŪVE - PRIEKŠĒJĀ SEKCIJĀ: Trūkstošs Dzinēja Pārsegs
