# Diagnosticas ziņojums par

## 2017 VOLVO XC90 Momentum

# Diagnosticas ziņojums par 2017 VOLVO XC90 Momentum

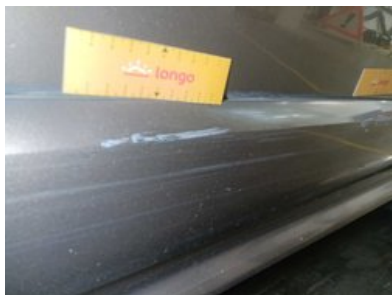
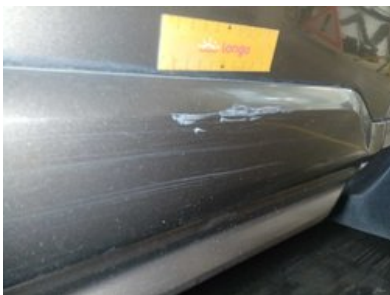
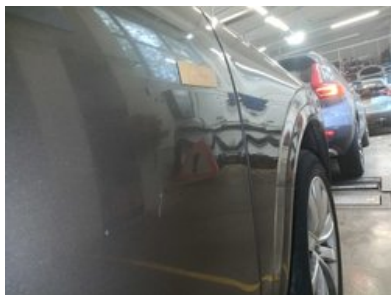
### ✓ 1. Sāns: Kreisā un Labā Puse - Vizuālie Bojājumi un Skrāpējumi

- ✓ 1. Krāsot Aizmugures Spārnu
- ✓ 2. Krāsot Durvis
