# Diagnosticas ziņojums par

## 2023 HYUNDAI TUCSON i-Motion

# Diagnosticas ziņojums par 2023 HYUNDAI TUCSON i-Motion

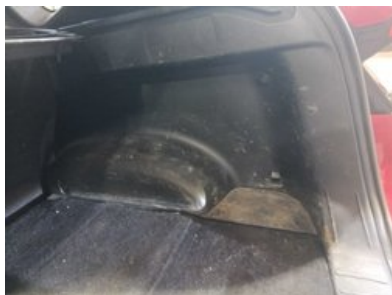
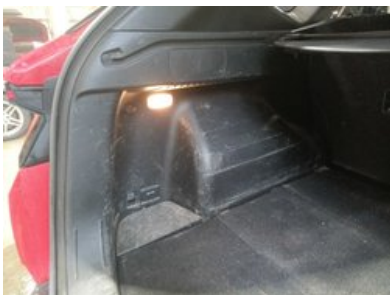
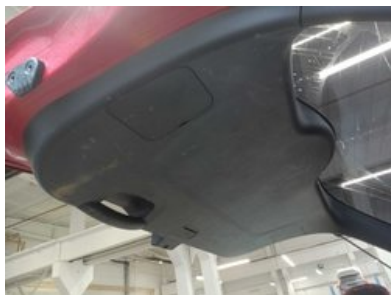
### ✓ 1. Iekšpuse: Papildu Tīrīšanas Darbi

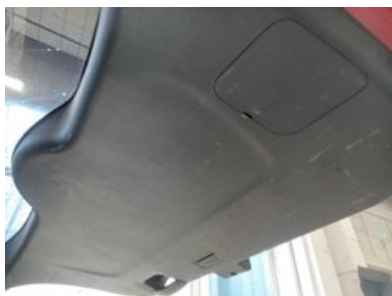
### ✓ 3. Iekšpuse: Apdares detaļas - Stāvoklis
