Diagnostikas ziņojums par 2015 OPEL MOKKA Cosmo

Krāsa: Melna	CO ₂ NEDC emisija: 139 g/km
Degvielas tips: Benzīns	
Virsbūves tips: Apvidus auto	Pilna transportlīdzekļa masa (GVW): 1828 kg
Durvju skaits: 5	Dzinēja tilpums: 1.40 l
Vietu skaits: 5	Cilindri: 4
Nobraukums: 176 910 km	Jauda: 103 kw
VIN kods: W0LJD7E88FB085469	Degvielas patēriņš: 6.00 l/100km
Pārnesumkārbā: Manuālā	Riepu izmērs: 225/45 - 19"
Piedziņas tips: Priekšpiedziņa	Longo iekšējais ID: N152892

Diagnostikā konstatēto defektu kopsavilkums

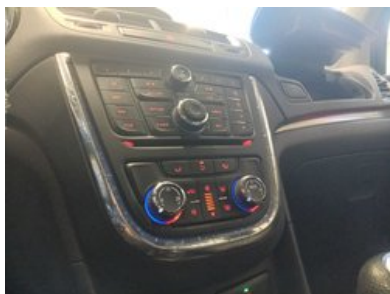
- ✔ **1. Priekšpuse:** Apdares detaļas - Stāvoklis

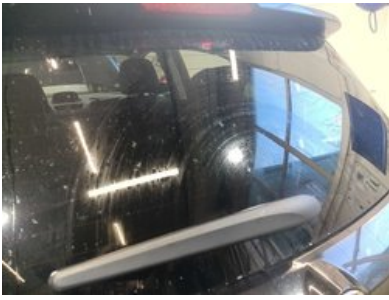
✓ **2. Priekšpuse:** Logu Slotiņu Gumija un Rokturis (Priekšā un Aizmugurē) - Stāvoklis

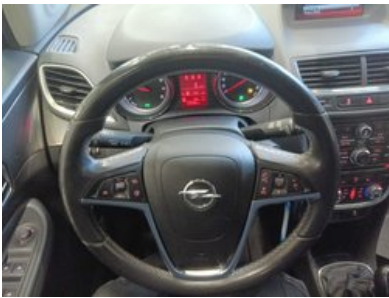
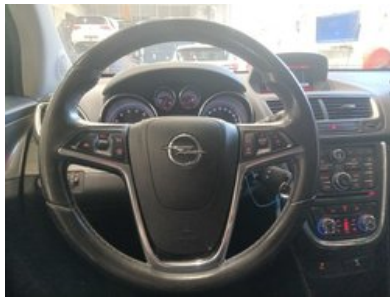
✓ **3. Priekšpuse:** Stūres rats - Stāvoklis

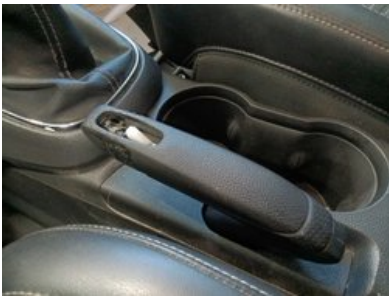
✓ **4. Iekšpuse:** Apdares detaļas - Stāvoklis

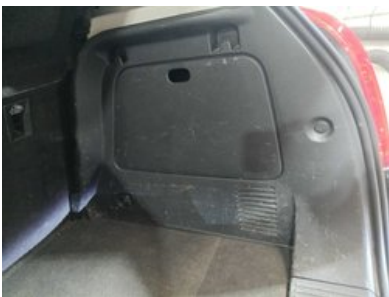
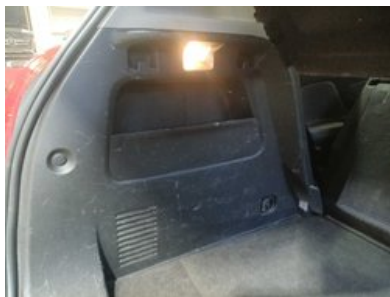
✓ **5. Iekšpuse:** Apdares detaļas - Stāvoklis

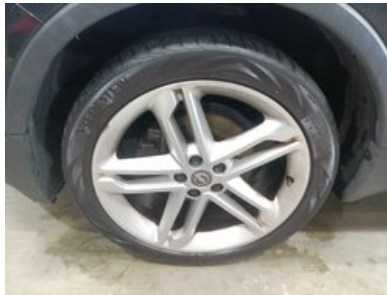
✓ **1. Sāns:** Riteņi - Stāvoklis

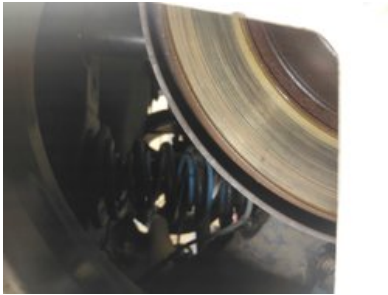
✔ 3. CITS: Aizmugurējais Bremžu Disks un Kluči

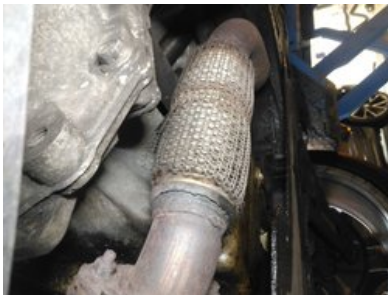
✔ 4. CITS: Izplūdes Elastīgā Savienojuma
