# Diagnosticas ziņojums par

## 2021 SKODA ENYAQ 82 kWh

# Diagnosticas ziņojums par 2021 SKODA ENYAQ 82 kWh

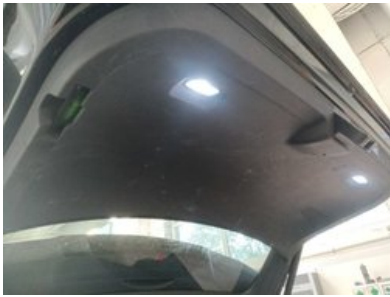
✓ **3. Iekšpuse:** Apdares detaļas - Stāvoklis

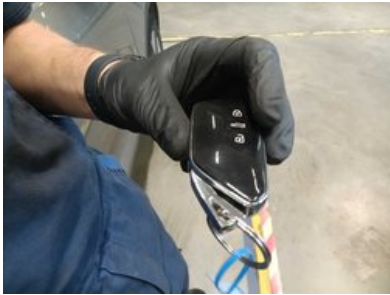
✓ **4. Iekšpuse:** Aksesuāri - Darbība un Stāvoklis

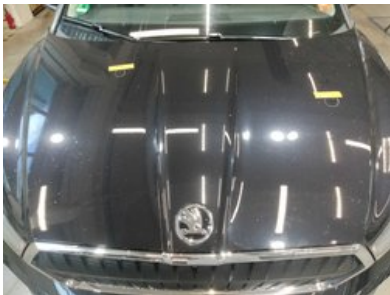
✓ **1. Priekšpuse:** Pārsegs - Vizuālie Bojājumi

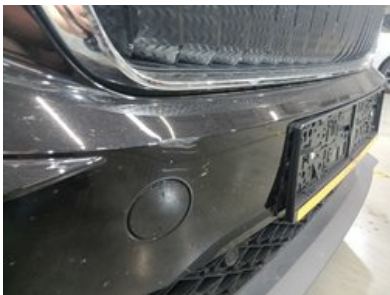
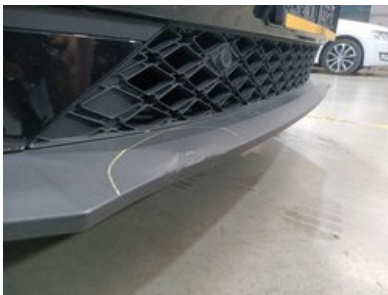
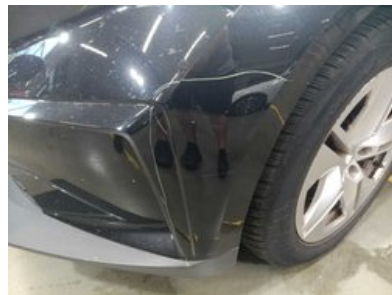
✓ **2. Priekšpuse:** Priekšējais Bamperu - Stāvoklis un Izlīdzinājums
