# Diagnosticas ziņojums par

## 2015 MERCEDES BENZ E220 Ambition Avan

### Diagnosticas informācija

### Diagnosticā konstatēto defektu kopsavilkums

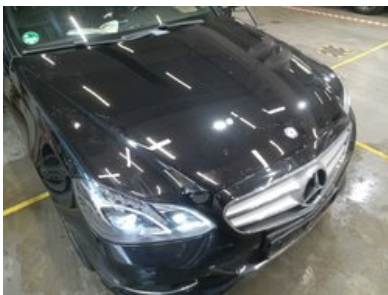
### ✓ 1. Priekšpuse: Pārsegs - Vizuālie Bojājumi

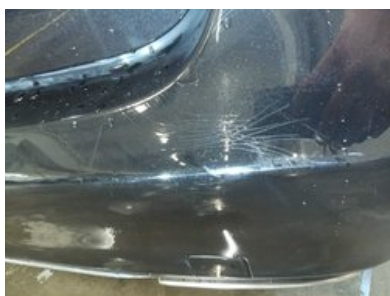
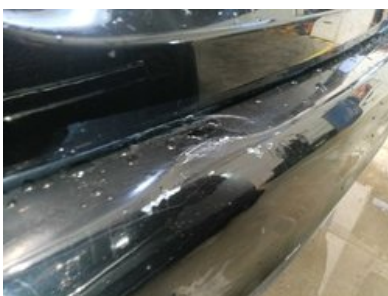
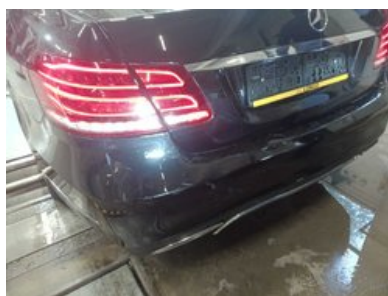
### ✓ 3. Aizmugure: Aizmugurējais bamperis - Stāvoklis un izlīdzinājums

- ✓ 1. Krāsot Aizmugures Bamber

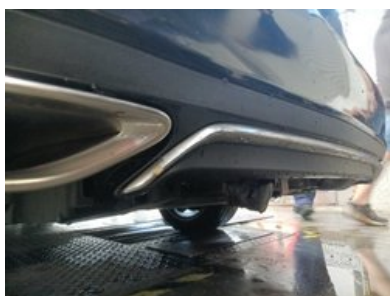
### ✓ 4. Aizmugure: Aizmugurējais bamperis - Stāvoklis un izlīdzinājums
