# Diagnosticas ziņojums par

## 2018 SKODA OCTAVIA

### Diagnosticā konstatēto defektu kopsavilkums

Longo veiktās visaptverošās diagnostikas laikā, 11 defekti bija konstatēti transportlīdzeklī.

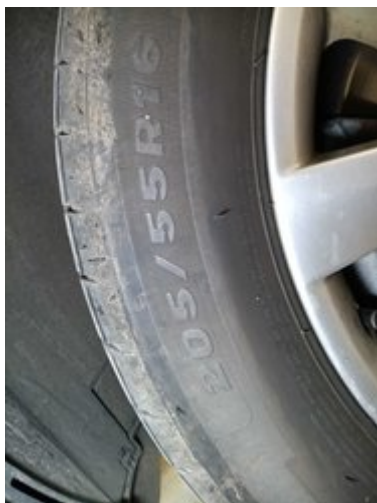
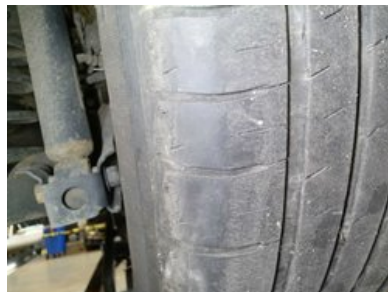
✓ **3. CITS:** Nomainīt Riepas

- ✓ 1. Uzlādēt Akumulatoru
- ✓ 2. Cits: Ģeneratora Skriemelis
- ✓ 3. Dzinēja Eļļas un Filtra Maiņa
- ✓ 4. Nomainīt Riepas
- ✓ 5. Piekabes Apgaismojuma Savienotājs
- ✓ 6. Nomainīt Spuldzi Priekšējiem Miglas Lukturiem
- ✓ 7. Turbokompresors

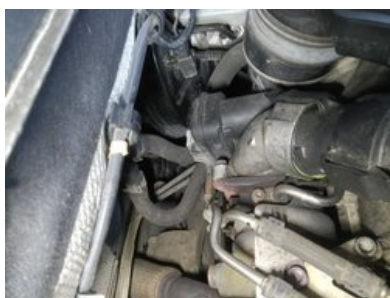
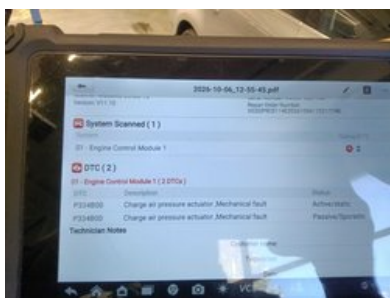
✓ **7. DZINĒJA VADĪBA - DEGVIELA:** Turbokompresors
