# Diagnosticas ziņojums par

## 2019 PEUGEOT RIFTER Active

### Diagnosticas informācija

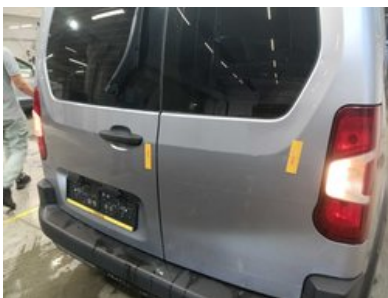
- ✓ **1. Aizmugure:** Bagāžnieks - Redzami bojājumi

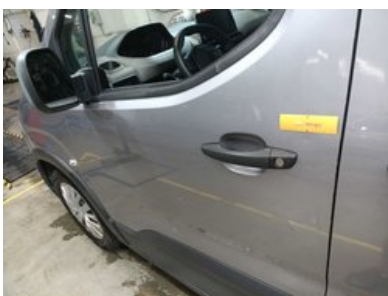
- ✓ **2. Sāns:** Kreisā un Labā Puse - Vizuālie Bojājumi un Skrāpējumi

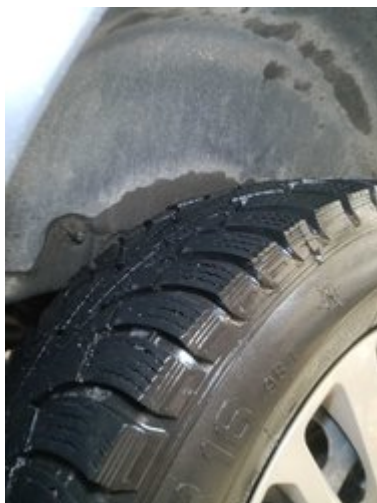
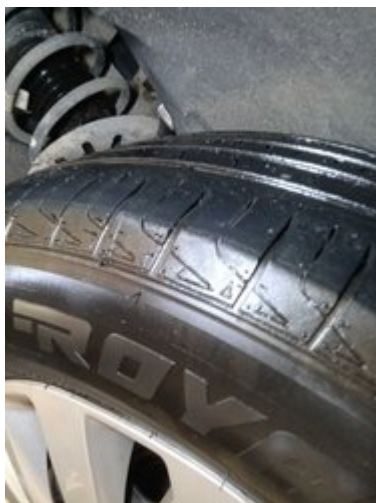
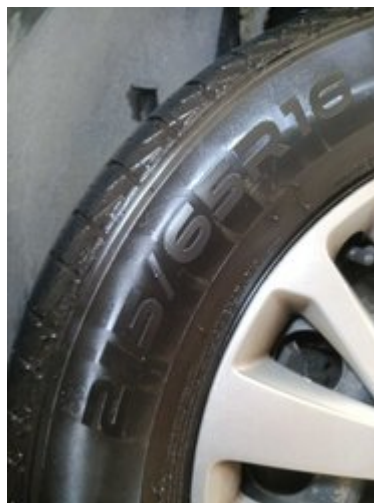
- ✓ **1. CITS:** Dzinēja Eļļas un Filtra Maiņa
- ✓ **2. CITS:** Uzlādēt Akumulatoru
-

✓ **3. CITS:** Nomainīt Riepas

- ✓ 1. Priekšējie Bremžu Diski (Abi)
- ✓ 2. Uzlādēt Akumulatoru
- ✓ 3. Dzinēja Eļļas un Filtra Maiņa
- ✓ 4. Stabilizatora Atsaite - Ārējā
- ✓ 5. Balstiekārtas Apakšējās Sviras Bukses (Abas)
- ✓ 6. Nomainīt Riepas

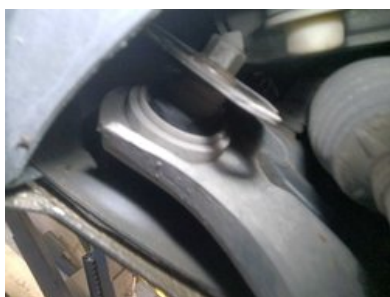
✓ **4. BALSTIEKĀRTA:** Balstiekārtas Apakšējās Sviras Bukses Abas

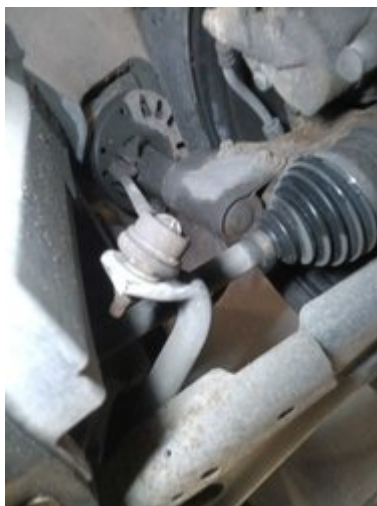
✓ **5. BALSTIEKĀRTA:** Stabilizatora Atsaite, Ārējā

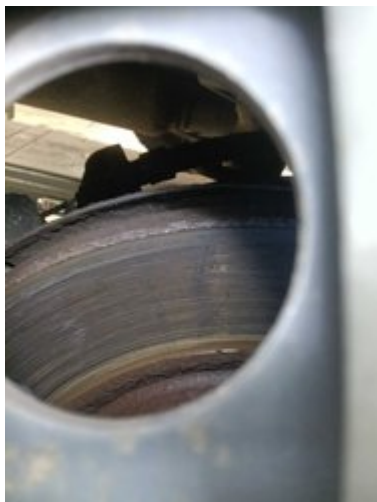
✓ **6. BREMZES:** Aizmugures Bremžu Disks (Abi)

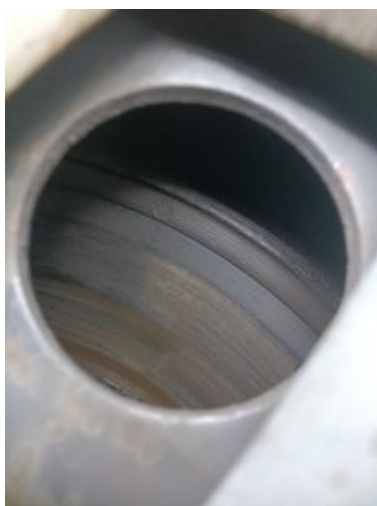
✓ **7. BREMZES:** Priekšējie Bremžu Diski Abi

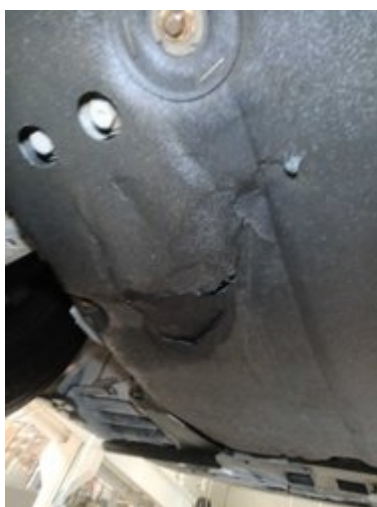
✓ **8. VIRSBŪVE - PRIEKŠĒJĀ SEKCIJĀ:** Bojājums
