# Diagnosticas ziņojums par

## 2019 OPEL ASTRA

### Diagnosticas informācija

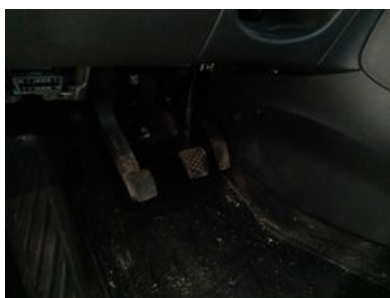
- ✓ **1. Iekšpuse:** Aksesuāri - Darbība un Stāvoklis

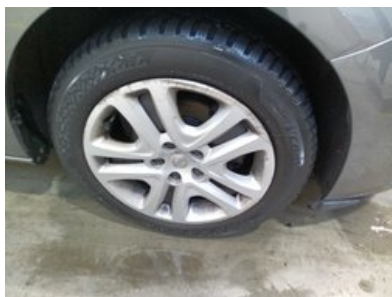
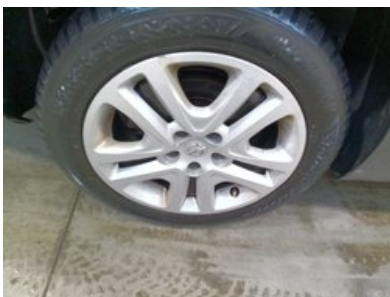
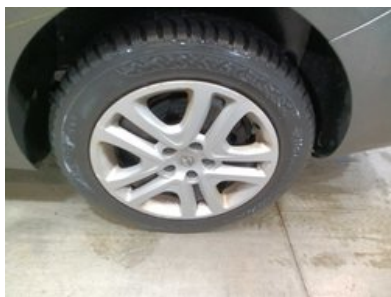
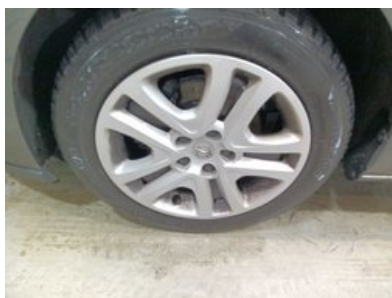
✓ **2. Sāns:** Riteņi - Stāvoklis

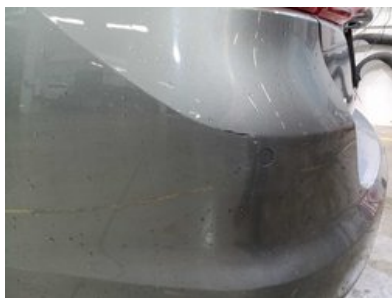
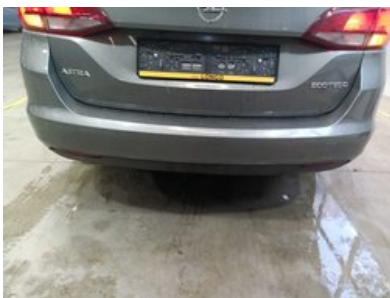
✓ **3. Aizmugure:** Aizmugurējais bamperis - Stāvoklis un izlīdzinājums

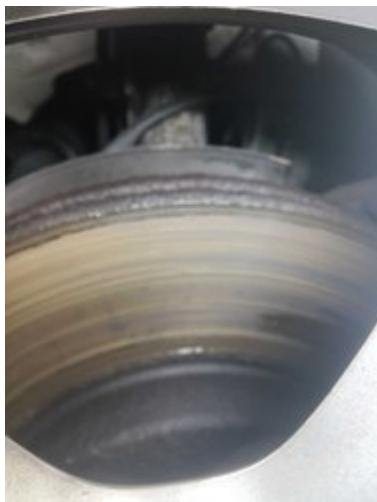
✓ **2. BREMZES:** Priekšējie Bremžu Diski Abi ar Uzlikām

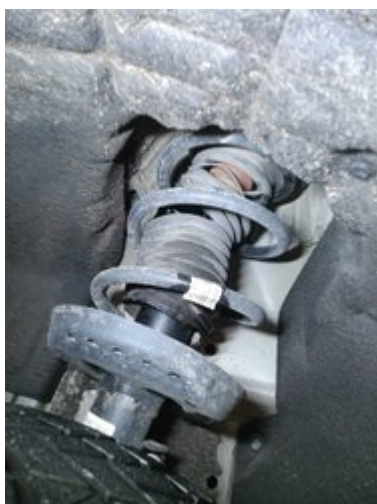
✓ **3. BALSTIEKĀRTA:** Amortizatora statņa augšējais stiprinājums (abi)
