# Diagnosticas ziņojums par

## 2022 SKODA OCTAVIA Clever+

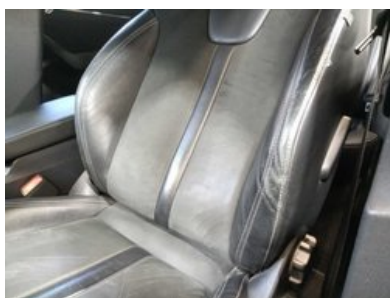
- ✓ 1. **Sēdekļi:** Visi Sēdekļi - Stāvoklis

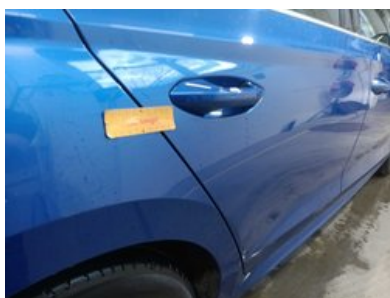
- ✓ 1. **Sāns:** Kreisā un Labā Puse - Vizuālie Bojājumi un Skrāpējumi

- ✓ 1. Virsbūves mazgāšana
- ✓ 2. Pilnīga salona dziļā tīrīšana, izmantojot tikai hipoalerģiskus līdzekļus
- ✓ 3. Virsbūves pulēšana pēc tīrīšanas

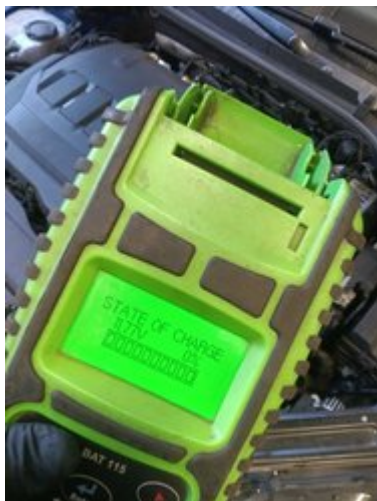
### ✓ 1. CITS: Uzlādēt Akumulatoru

- ✓ 1. Uzlādēt Akumulatoru
- ✓ 2. Balstiekārtas Apakšējā Svira, Aizmugurējā — Bukse
- ✓ 3. Dzinēja Eļļas un Filtra Maiņa

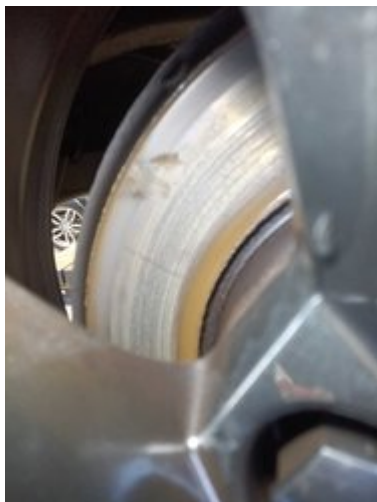
✓ **4. BREMZES:** Aizmugures Bremžu Disks (Abi)
