# Diagnosticas ziņojums par

## 2022 PEUGEOT 2008 Allure

# Diagnosticas ziņojums par 2022 PEUGEOT 2008 Allure

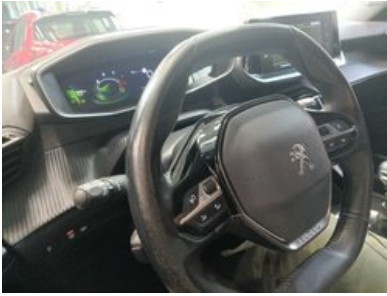
- ✓ **2. Priekšpuse:** Stūres rats - Stāvoklis

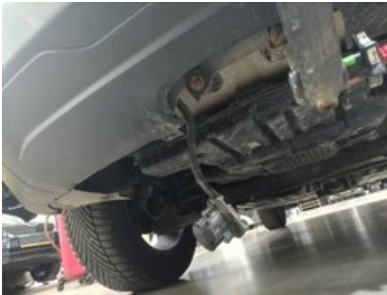
- ✓ **1. Aizmugure:** Vilces āķis (Stiprinājums, noņemšanas mehānisms, ārējā gaismas savienotājs, savienotāja biezums)

- ✓ 1. Remonts Kontaktligzdas Turētājam

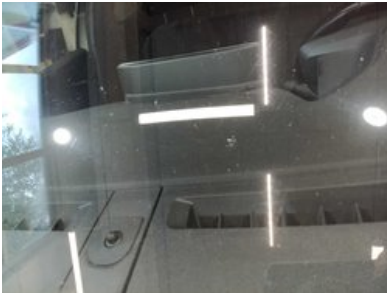
- ✓ **2. Priekšpuse:** Priekšējā stikla integritāte - Bez TA izslēdzošiem bojājumiem

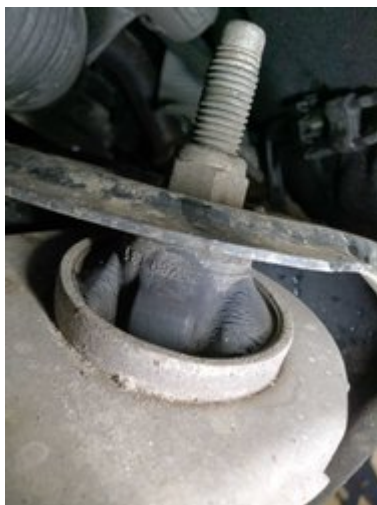
- ✓ **1. CITS:** Dzinēja Eļļas un Filtra Maiņa
- ✓ **2. BALSTIEKĀRTA:** Balstiekārtas Apakšējā Svira Abas

- ✓ 1. Dzinēja Eļļas un Filtra Maiņa

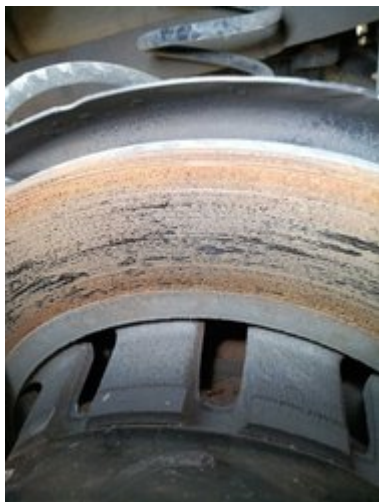
✓ **4. BREMZES:** Aizmugures Bremžu Disks (Abi)
