# Diagnosticas ziņojums par

## 2015 VOLKSWAGEN GOLF 7 Highline

# Diagnosticas ziņojums par 2015 VOLKSWAGEN GOLF 7 Highline

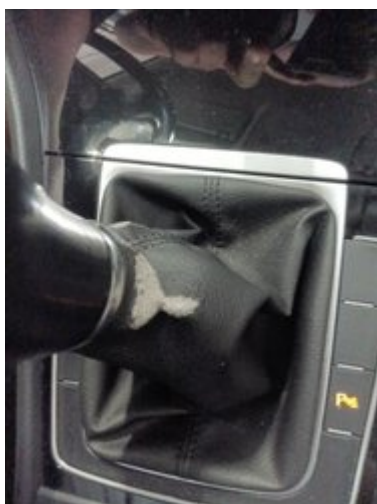
- ✓ **1. Iekšpuse:** Pārnesumu Kārtas Pārsegs un Pārnesumu Kārtas Poga - Stāvoklis

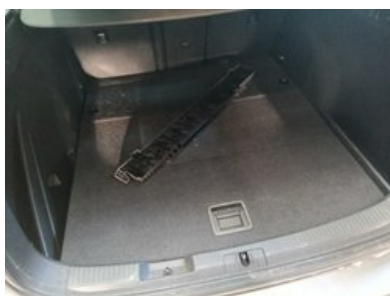
- ✓ **2. Iekšpuse:** Paklāji - Stāvoklis

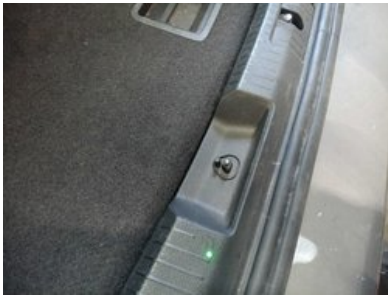
✓ **3. Iekšpuse:** Apdares detaļas - Stāvoklis

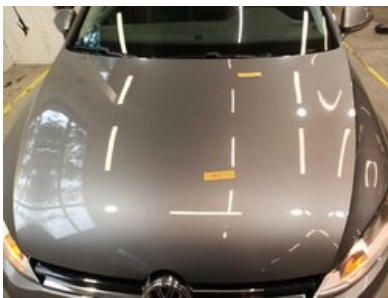
✓ **1. Priekšpuse:** Pārsegs - Vizuālie Bojājumi

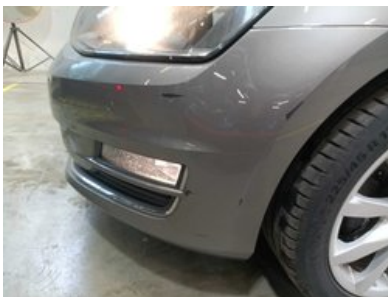
✓ **2. Priekšpuse:** Priekšējais Bamperu - Stāvoklis un Izlīdzinājums

- ✓ 1. Cits: Vilces Āķa Rokturis
- ✓ 2. Priekšējo Lukturi Regulēšana

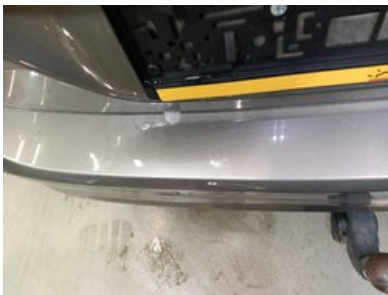
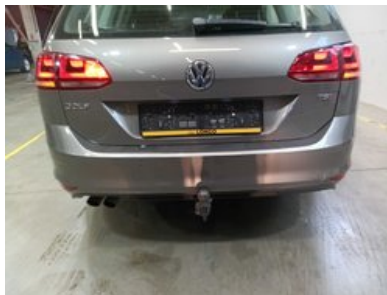
✓ **3. Aizmugure:** Aizmugurējais bamperis - Stāvoklis un izlīdzinājums

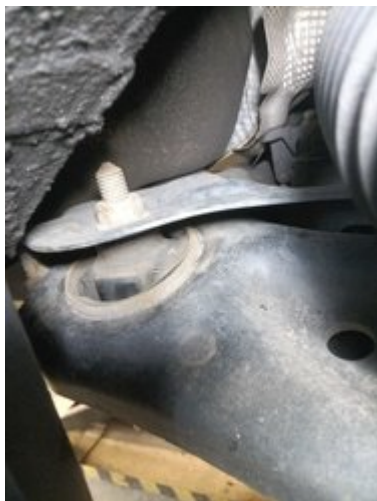
### ✓ 1. BALSTIEKĀRTA: Balstiekārtas Apakšējā Svira Abas

- ✓ 1. Dzinēja Eļļas un Filtra Maiņa
- ✓ 2. Balstiekārtas Apakšējā Svira (Abas)
- ✓ 3. Priekšējie Bremžu Diski (Abi)

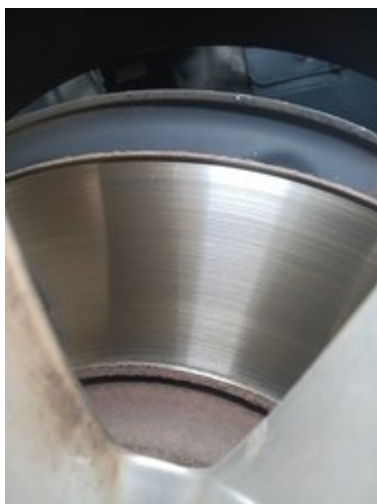
### ✓ 3. BREMZES: Priekšējie Bremžu Diski Abi
