# Diagnosticas ziņojums par

## 2018 SKODA OCTAVIA Style

# Diagnosticas ziņojums par 2018 SKODA OCTAVIA Style

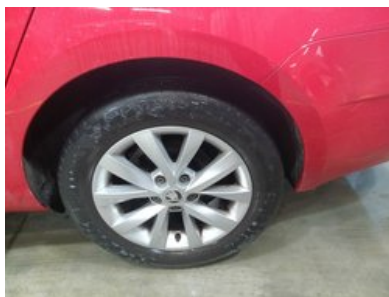
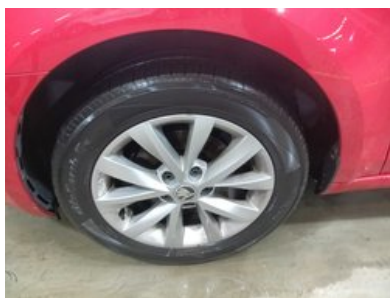
✓ **5. Sāns:** Riteņi - Stāvoklis

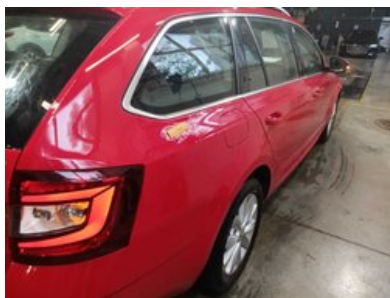
✓ **6. Sāns:** Kreisā un Labā Puse - Vizuālie Bojājumi un Skrāpējumi
