# Diagnosticas ziņojums par

## 2022 CITROEN C4 Feel

### Diagnosticā konstatēto defektu kopsavilkums

Longo veiktās visaptverošās diagnostikas laikā, 6 defekti bija konstatēti transportlīdzeklī.

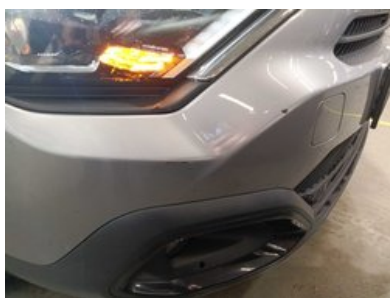
- ✓ **1. Priekšpuse:** Priekšējais Bamperu - Stāvoklis un Izlīdzinājums

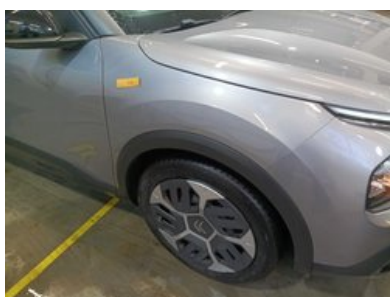
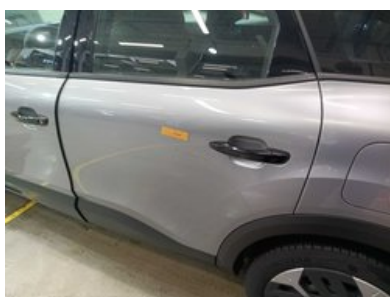
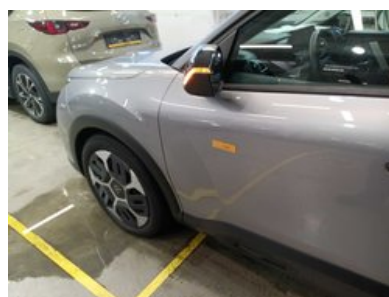
- ✓ **2. Sāns:** Kreisā un Labā Puse - Vizuālie Bojājumi un Skrāpējumi
